**PSC e RUE**

**CENSIMENTO INSEDIAMENTI ED EDIFICI RURALI****DI INTERESSE STORICO - TESTIMONIALE - AMBIENTALE****COMUNE DI LAMA MOCOONO  
LOCALITA' PIANORSO****SCHEDA NR. 16****TOPONOMASTICA:**MULINO DI CORAMINO**LOCALITA', VIA E NR. CIVICO:**PIANORSO, VIA MULINO DI CORAMINO N°1-2**NUMERO DI MANUFATTI EDILIZI:**3**TIPOLOGIA INSEDIATIVA:**MANUFATTI ED EDIFICI IDRAULICI MINORI CONGRUA       INCONGRUA

**SCHEDA NR. 16**

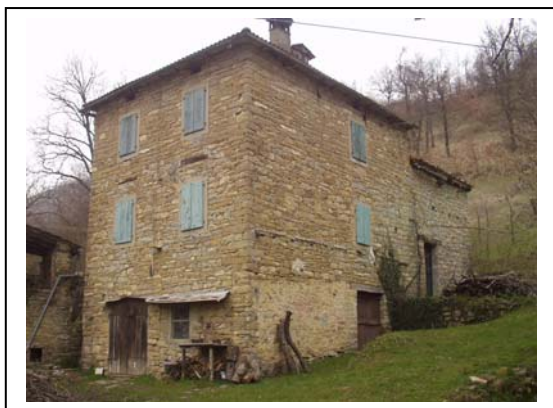
**UNITA' EDILIZIA NR. 1**

La u.e. n. 1, alla quale si accede tramite una piccola scala esterna, mostra luci riquadrate in arenaria.

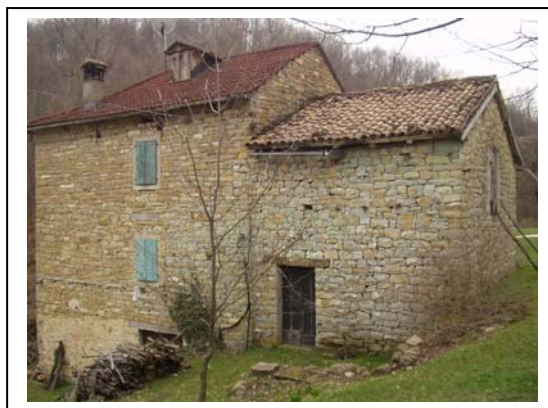
**UNITA' EDILIZIE NR. 1-2**

La u.e. n. 2 è un fienile privo di elementi di pregio.

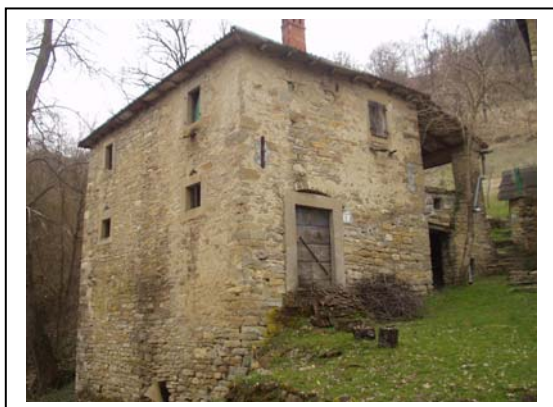
**UNITA' EDILIZIA NR. 3**

La u.e. n. 3 presenta un ingresso costituito da una larga scala esterna coperta da un piccolo portico aperto su tre lati e sostenuto da pilastri di sasso, che porta ad un ingresso architravato in pietra con gradino inferiore scolpito. Come segno dell'attività di mulino non resta che il mozzo della pala che fuoriesce dalla parete.
