**PSC e RUE**

in forma associata dei Comuni di Lama Mocogno - Sestola - Montecreto

**CENSIMENTO INSEDIAMENTI ED EDIFICI RURALI****DI INTERESSE STORICO - TESTIMONIALE - AMBIENTALE****COMUNE DI LAMA MOCOGNO  
LOCALITA' PIANORSO****SCHEDA NR. 7****TOPONOMASTICA:**LE BRAGLIE**LOCALITA', VIA E NR. CIVICO:**PIANORSO, VIA LE BRAGLIE N°1-2-3-5**NUMERO DI MANUFATTI EDILIZI:**11**TIPOLOGIA INSEDIATIVA:**BORGO RURALE

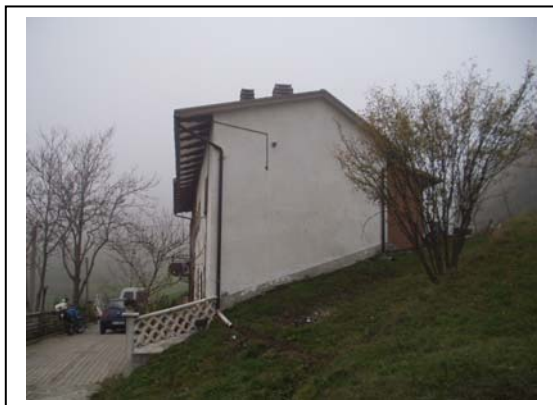
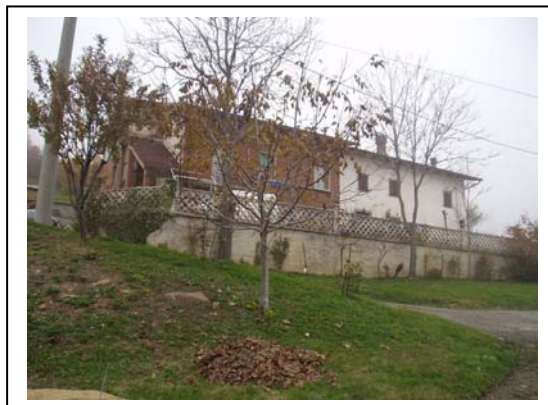
**UNITA' EDILIZIA NR. 1**

La u.e. n. 1 è edificato non storico ed è stata di recente sistemata.

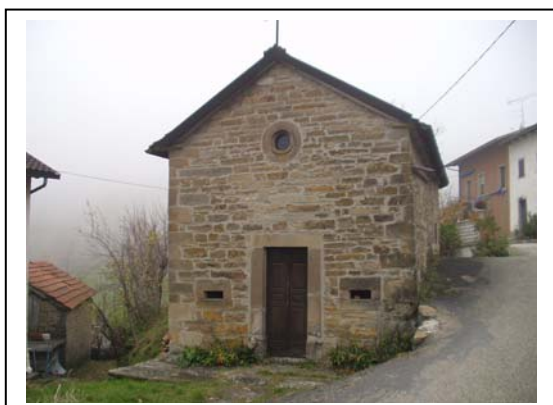
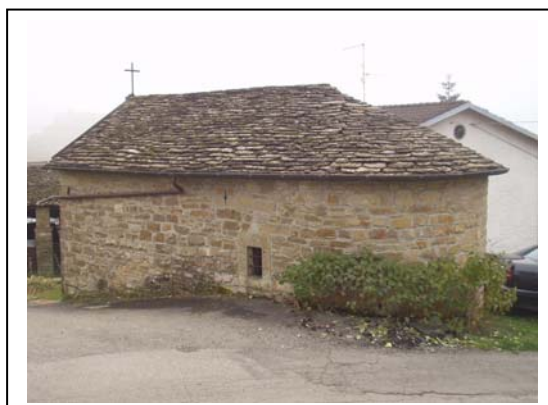
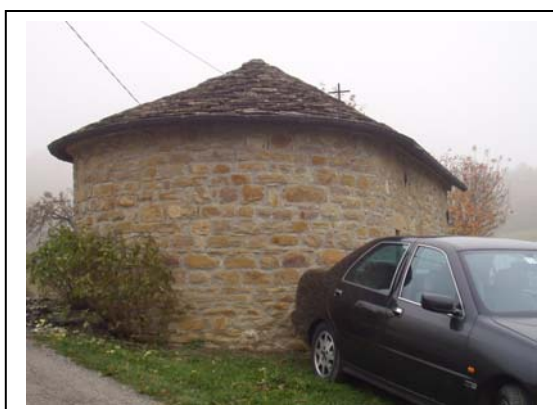
**UNITA' EDILIZIA NR. 2**

La u.e. n. 2 presenta una pianta ad aula absidale e paramento murario in elementi lapidei a vista con, nella facciata, un portale architravato, affiancato da due finestrelle rettangolari, e un rosone, tutti realizzati in arenaria. La copertura e' in piane.

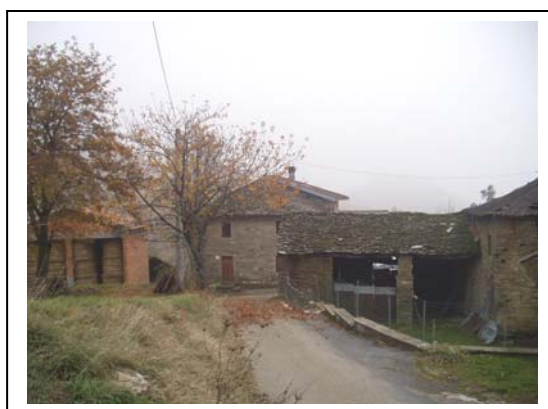
**UNITA' EDILIZIE NR. 4-5-6**

La u.e. n. 4 presenta anch'essa un paramento murario in elementi lapidei a vista e la copertura in piane. E' presente inoltre un portico architravato sorretto da un pilastro e un portale con arco ribassato e piedritti in arenaria. All'estremità sud dell'edificio è stato inoltre aggiunto un corpo intonacato che si protende verso ovest con funzione di residenza (u.e. n. 3)

La u.e. n. 5, oltre al paramento murario in elementi lapidei a vista e la copertura in piane, presenta un portale architravato in arenaria di pregevole fattura.

Le u.e. n. 6-7-8 sono state sistemate di recente.

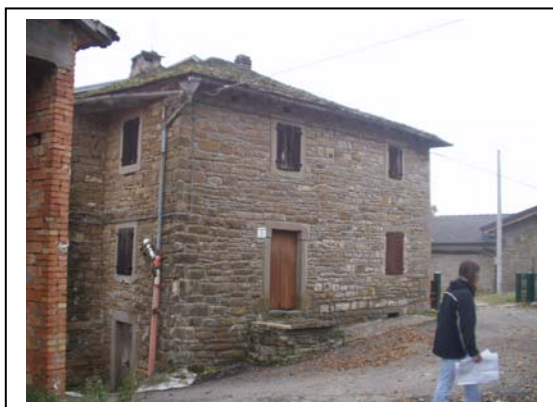
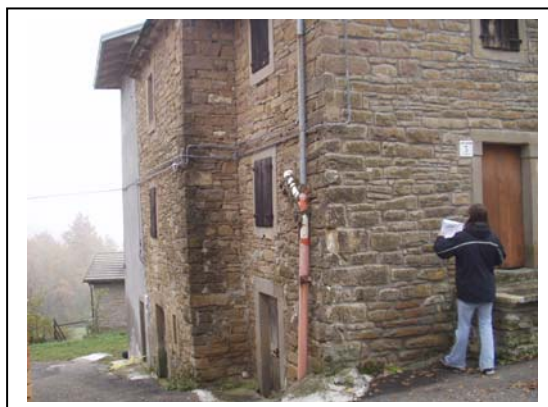
**UNITA' EDILIZIA NR. 5**

Il complesso e' attribuibile al XVI secolo e seguenti.  
La u.e. n. 5 risale probabilmente al XVII secolo.

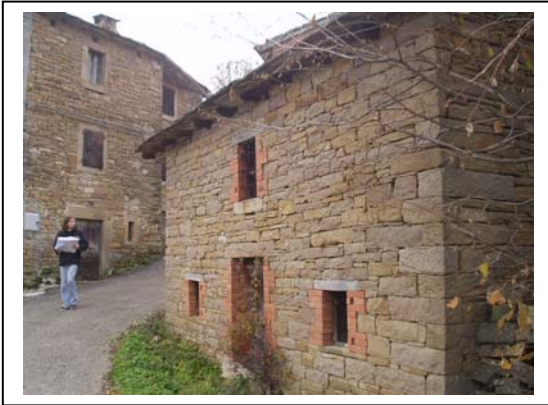
**UNITA' EDILIZIA NR. 9**

La u.e. n. 9 presenta intelaiatura per le aperture in mattoni con architrave in pietra, paramento murario in elementi lapidei

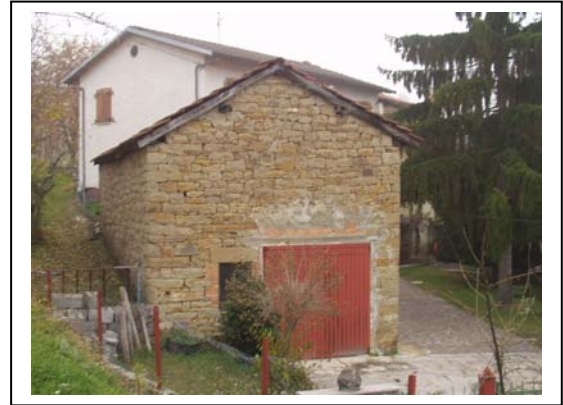
**UNITA' EDILIZIA NR. 10**

La u.e. n. 10 presenta paramenti murari in elementi lapidei, con l'innesto di una porta per box auto.

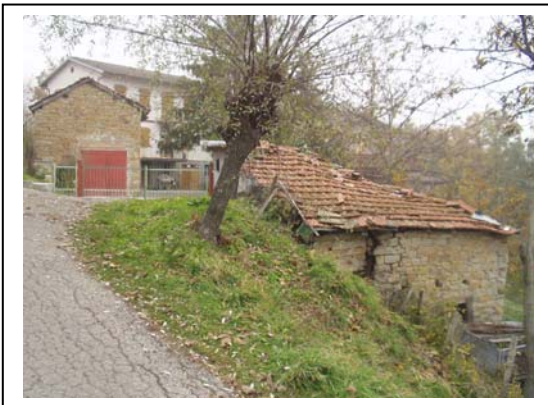
**UNITA' EDILIZIA NR. 11**

La u.e. n. 11 ha paramento murario in materiale lapideo e tetto in marsigliesi. Sulla facciate ci sono evidenti segni di un prossimo crollo.
