CENSIMENTO INSEDIAMENTI ED EDIFICI RURALI**DI INTERESSE STORICO – TESTIMONIALE - AMBIENTALE****COMUNE DI LAMA MOCOGNO
LOCALITA' MONTECERRETO****SCHEMA NR. 28****TOPONOMASTICA:**

PIANELLI

MONTECERRETO

TIPOLOGIA INSEDIATIVA:NUCLEO EDILIZIO RURALE AD ELEMENTI
SEPARATI

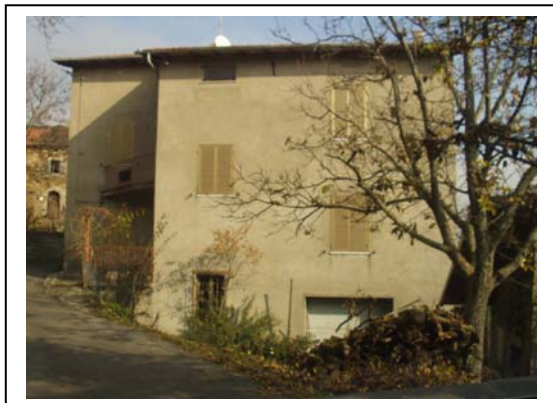
UNITA' EDILIZIA NR. 1

Le u.e. n. 1-2-3 hanno subito interventi recenti, con superfetazioni di servizio.

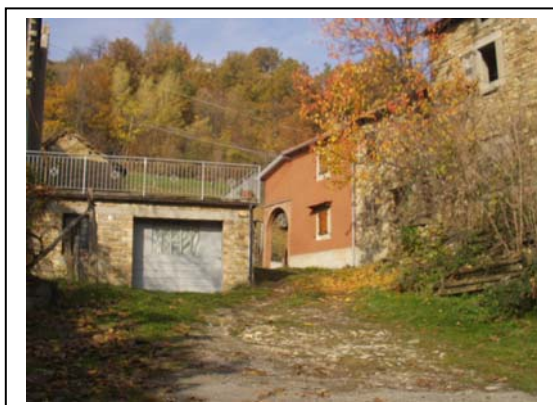
UNITA' EDILIZIE NR. 2-3-4-5

La u.e. n. 4 è un edificio, che oltre ad un bel paramento murario in elementi lapidei faccia a vista e all'antica copertura in piane, presenta anche un portone scolpito con arco a tutto sesto, finestre riquadrate in arenaria regolari e simmetriche e una scala esterna in sasso (ormai degradata).

La u.e. n. 5, in aderenza alla precedente, è stata oggetto di un recente recupero per funzioni abitative.

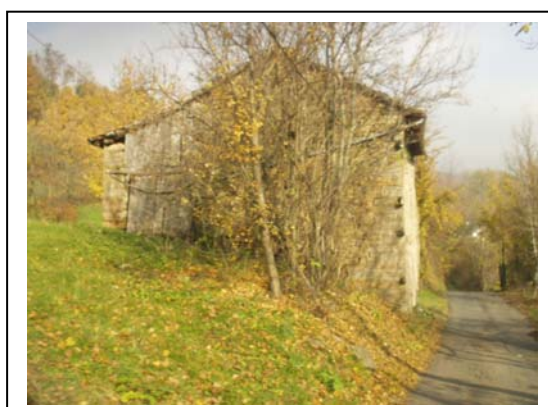
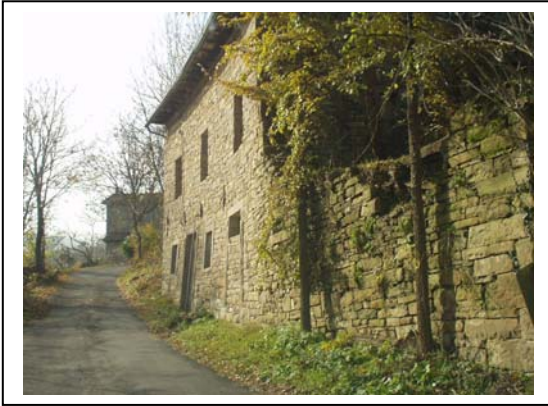
UNITA' EDILIZIA NR. 6

La u.e. n. 6 presenta paramento murario in elementi lapidei di diverso taglio e copertura in marsigliesi.

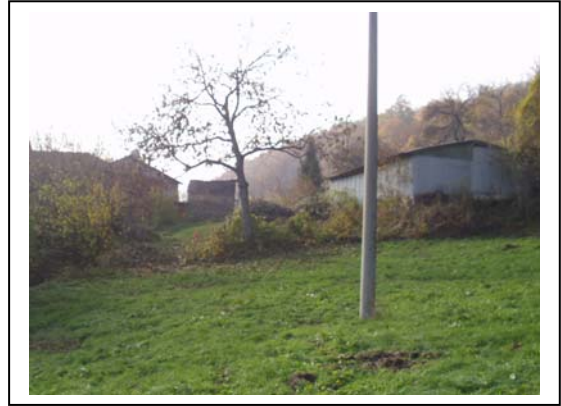
UNITA' EDILIZIA NR. 3-7

La u.e. n. 7 è un capannone in lamiera,

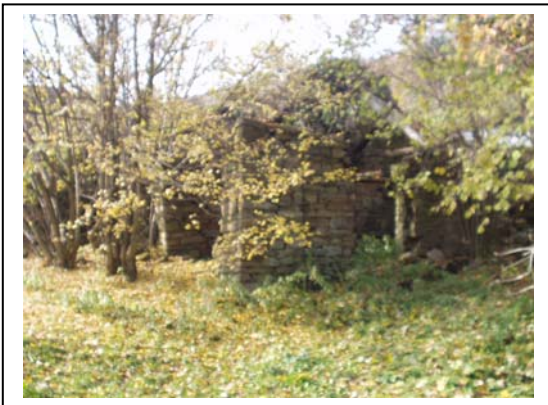
UNITA' EDILIZIA NR. 8

La u.e. n. 8 è un edificio in stato di crollo ormai circondato da vegetazione arbustiva e piante che ne compromettono ulteriormente la stabilità.
