CENSIMENTO INSEDIAMENTI ED EDIFICI RURALI**DI INTERESSE STORICO – TESTIMONIALE - AMBIENTALE****COMUNE DI LAMA MOCOGLIO
LOCALITA' LAMA MOCOGLIO****SCHEDA NR. 36****TOPONOMASTICA:**CASA MONTECCHIO**LOCALITA', VIA E NR. CIVICO:**LAMA MOCOGLIO, VIA CASA MONTECCHIO
N°1-2**NUMERO DI MANUFATTI EDILIZI:**

CENSIMENTO INSEDIAMENTI ED EDIFICI RURALI

DI INTERESSE STORICO – TESTIMONIALE - AMBIENTALE

SCHEDA NR. 36

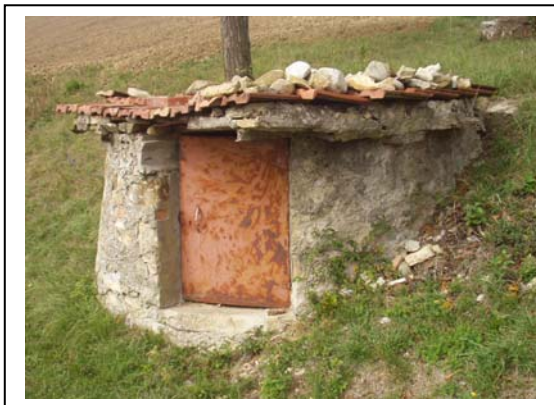
UNITA' EDILIZIA NR. 1

La u.e. n. 1 è un pozzo circolare con copertura piana in marsigliesi e intonaco sulle pareti.

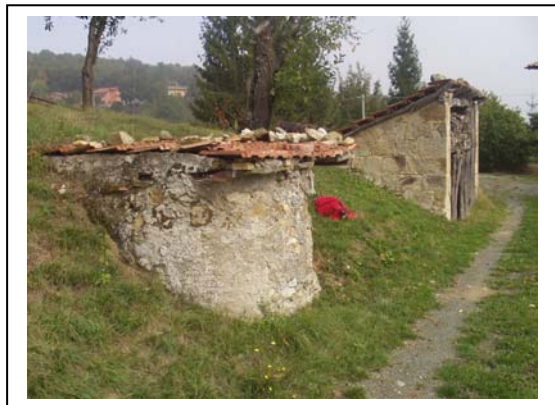
UNITA' EDILIZIE NR. 1-2

La u.e. n. 2 sembra una bocca di lupo che esce dal terreno. Ha una sola luce per tutta la sua lunghezza, tamponata in parte con assi di legno. La copertura spiove direttamente sul terreno.

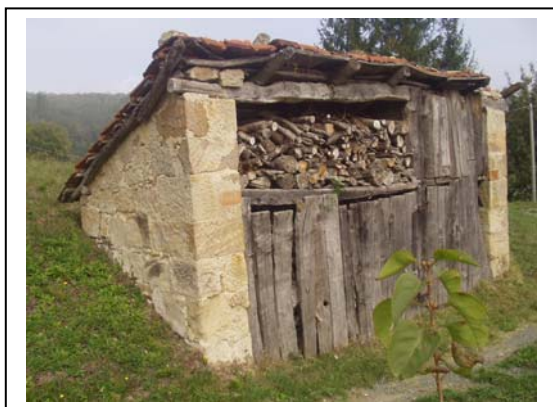
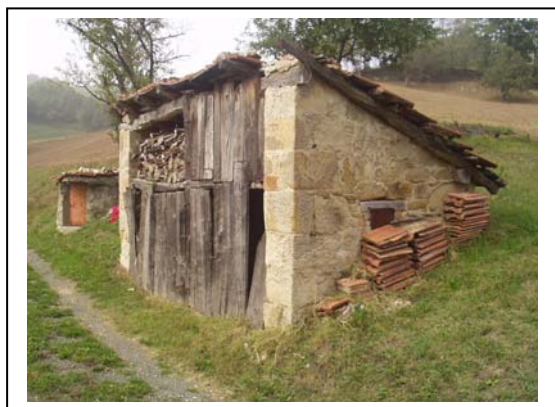
UNITA' EDILIZIA NR. 2

Le u.e. n. 2-5-6 presentano anch'esse il paramento murario in elementi lapidei faccia a vista; la u.e. n. 6 presenta, sopra il forno, un grosso monolite con incisione cruciforme.

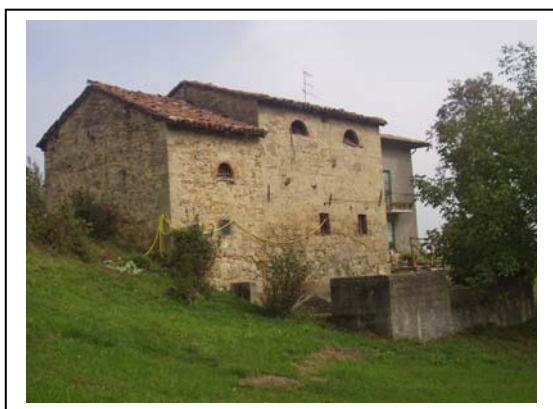
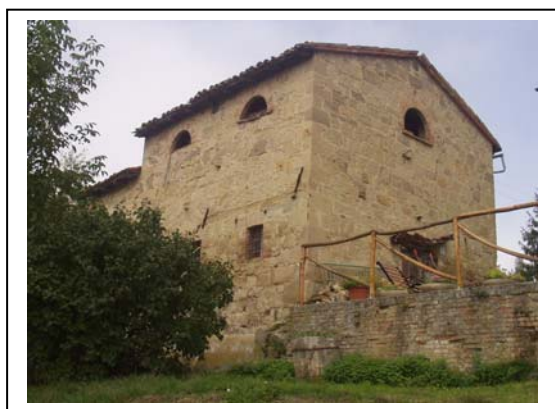
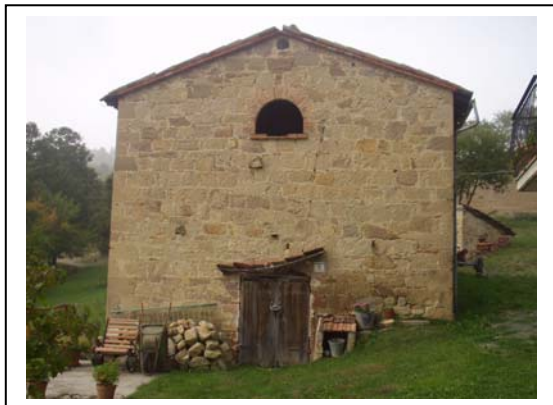
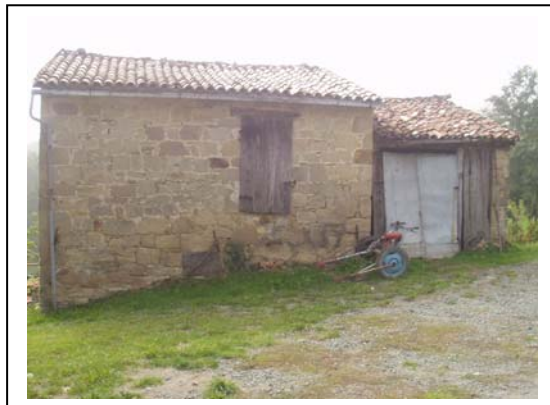
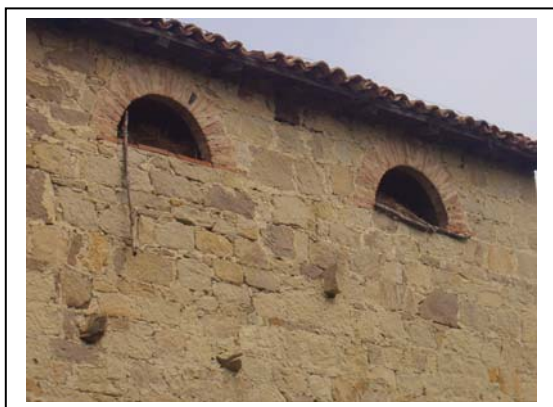
UNITA' EDILIZIA NR. 3

La u.e. n. 3 presenta un paramento murario in elementi lapidei di grossa pezzatura e grande regolarità; da notare le luci, semicircolari e non, in laterizio.

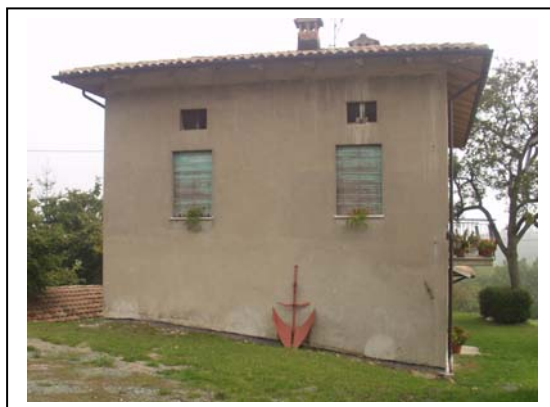
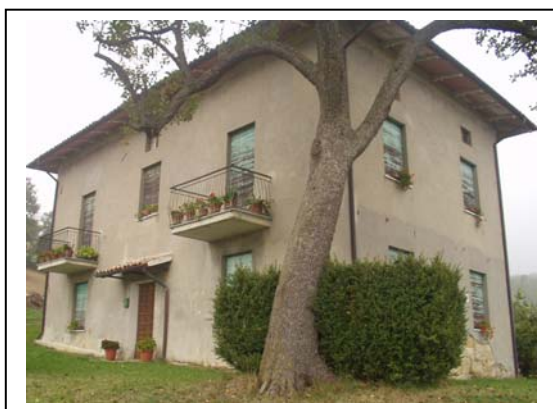
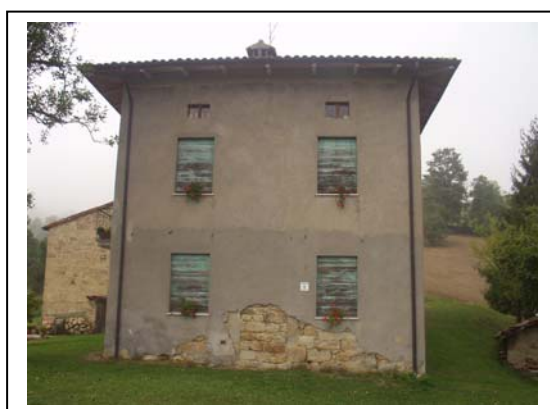
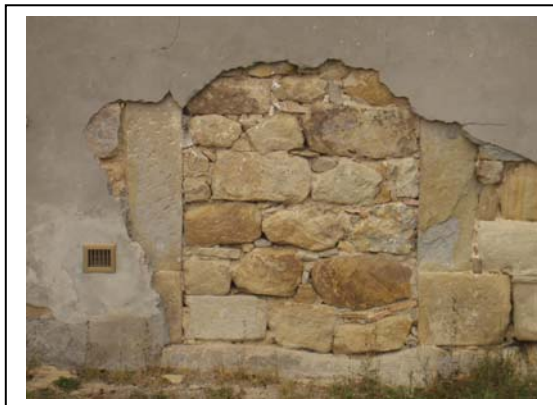
UNITA' EDILIZIA NR. 4

La u.e. n. 4 è stata intonacata in periodo non recente, in alcuni punti si può notare il sottostante paramento murario in elementi lapidei.
