PSC e RUE

CENSIMENTO INSEDIAMENTI ED EDIFICI RURALI**DI INTERESSE STORICO - TESTIMONIALE - AMBIENTALE****COMUNE DI LAMA MOCOGNO
LOCALITA' LAMA MOCOGNO****SCHEDA NR. 44****TOPONOMASTICA:**CA' DI RITORNO**LOCALITA', VIA E NR. CIVICO:**LAMA MOCOGNO, VIA CA' DI RITORNO**NUMERO DI MANUFATTI EDILIZI:**

SCHEDA NR. 44

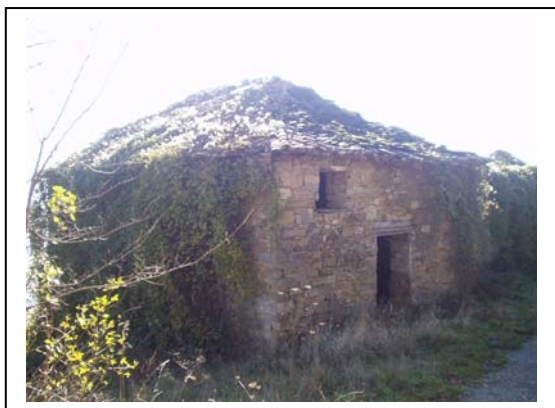
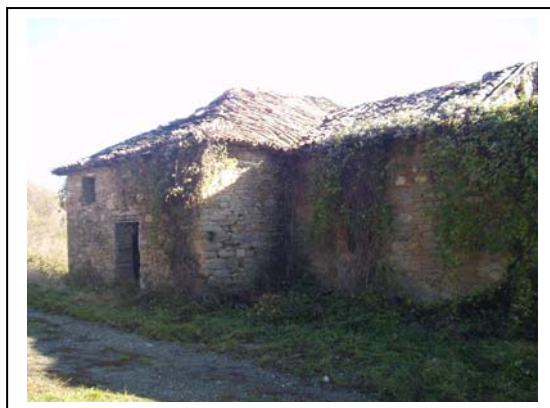
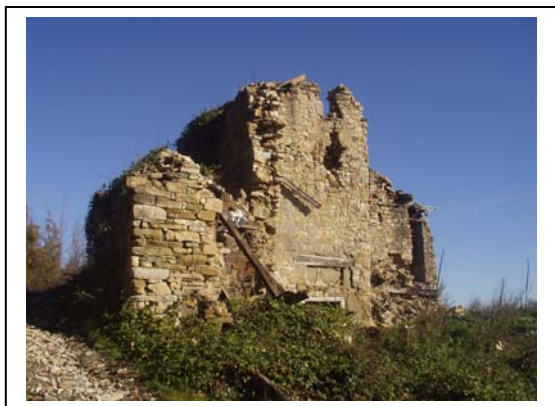
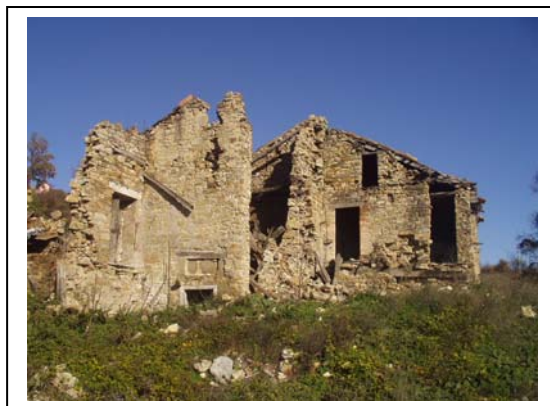
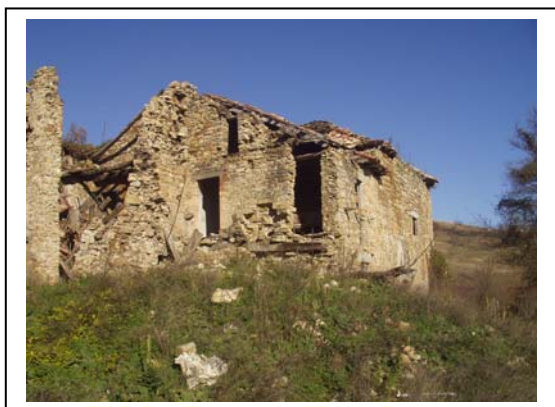
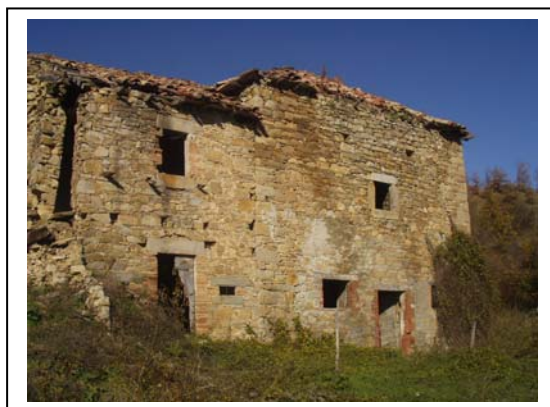
UNITA' EDILIZIA NR. 1

La u.e. n. 1 presenta un paramento murario in elementi lapidei faccia a vista e parti dell'antica copertura in piane; la parte sud/ovest dell'edificio e' in stato di crollo.

NR. UNITA'	1	2	3	4	5	6	7	8
CATEGORIA D'INTERVENTO	RRC C	RRC C	/	RRC C				
DESTINAZIONE D'USO COMPATIBILI	RU, AR, PE, VE, AT, RA, AG	RU, AR, PE, VE, AT, RA, AG	/	RU, RA

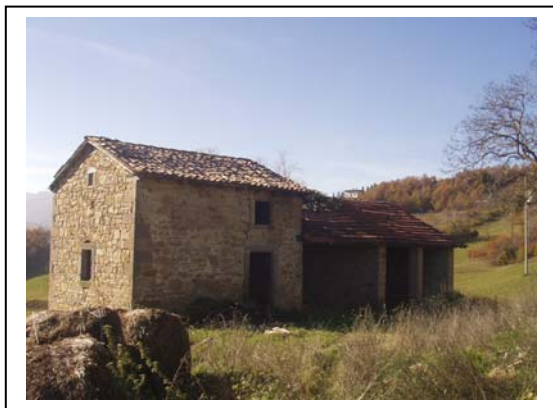
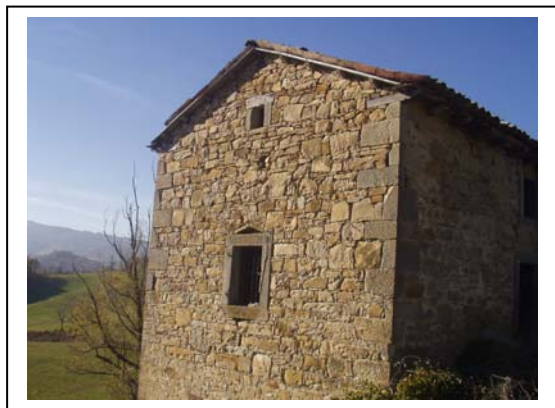
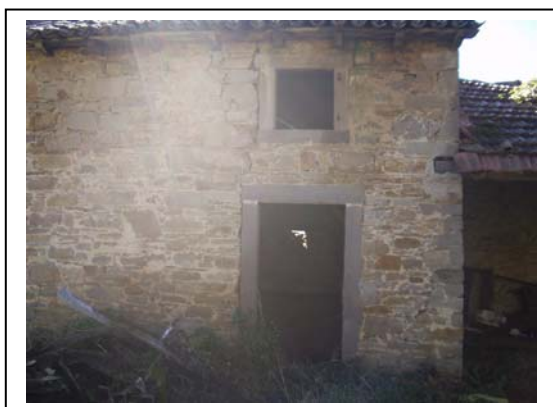
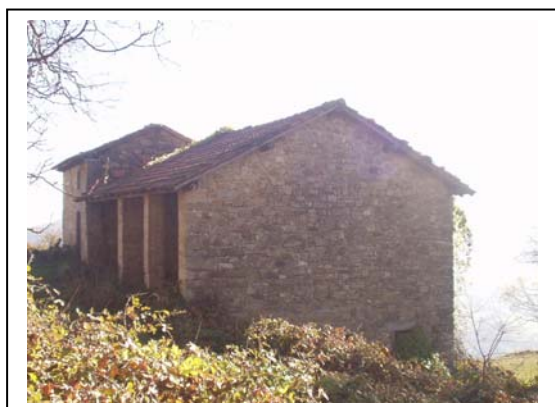
UNITA' EDILIZIA NR. 2

La u.e. n. 2 ha paramento murario in elementi lapidei e aperture riquadrate da blocchi di pietra. La parte di fienile ha per la sua lunghezza tre luci.

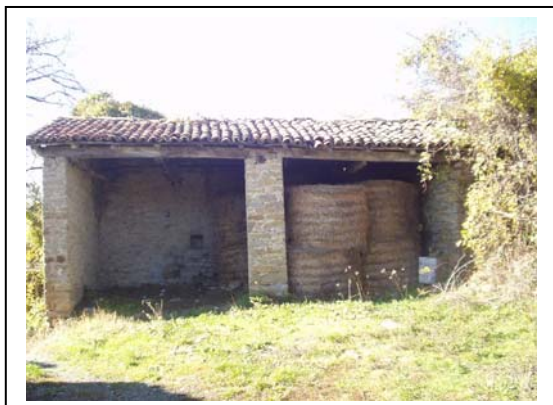
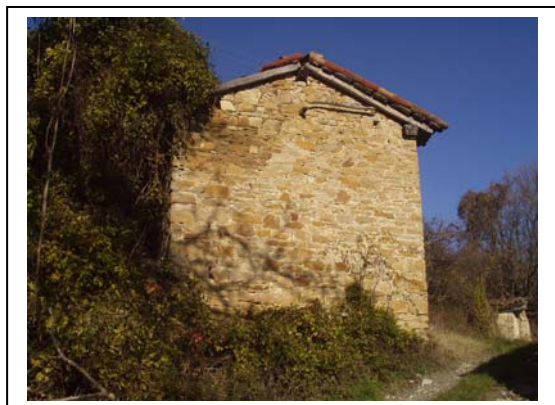
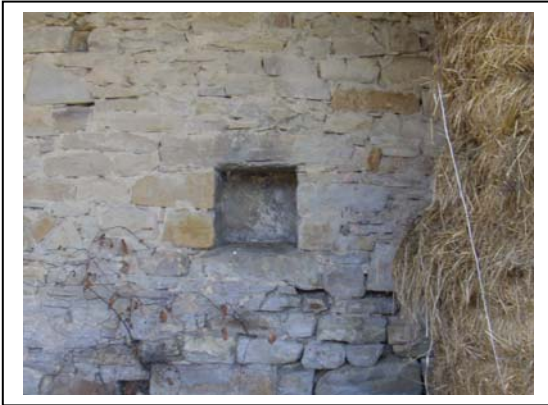
UNITA' EDILIZIA NR. 3

La u.e. n. 3 presenta un paramento murario in elementi lapidei faccia a vista, con grossi conci di pietra negli spigoli. Le luci sono riquadrate in arenaria e si nota un portico architravato, costruito per funzioni agricole.

La u.e. n. 3 presenta un largo portico architravato a due luci.

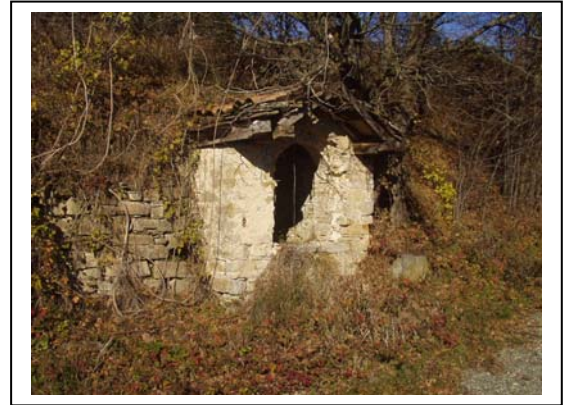
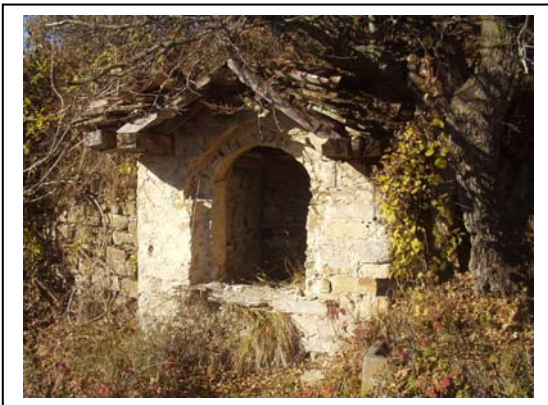
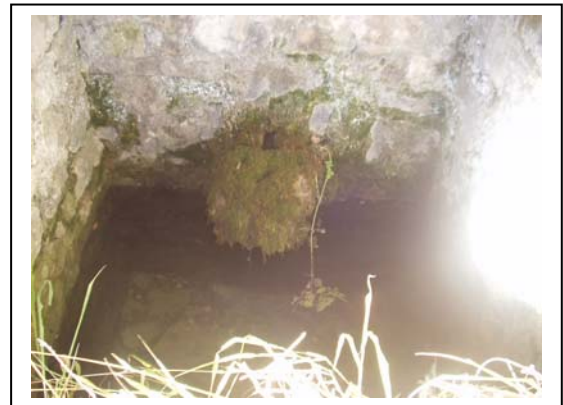
UNITA' EDILIZIA NR. 4

La u.e. n. 4 presenta ancora tracce di copertura in piane e il suo accentuato sporto, ma rimane di poco interesse a causa della rimozione della cornice in arenaria (con arco a tutto sesto) dell'apertura.
