PSC e RUE

in forma associata dei Comuni di Lama Mocogno - Sestola - Montecreto

CENSIMENTO INSEDIAMENTI ED EDIFICI RURALI**DI INTERESSE STORICO – TESTIMONIALE - AMBIENTALE****COMUNE DI LAMA MOCOGNO
LOCALITA' VAGLIO****SCHEDA NR. 54****TOPONOMASTICA:**IL CAMPEDINO**LOCALITA', VIA E NR. CIVICO:**VAGLIO, VIA VAGLIO N°11-13**NUMERO DI MANUFATTI EDILIZI:**

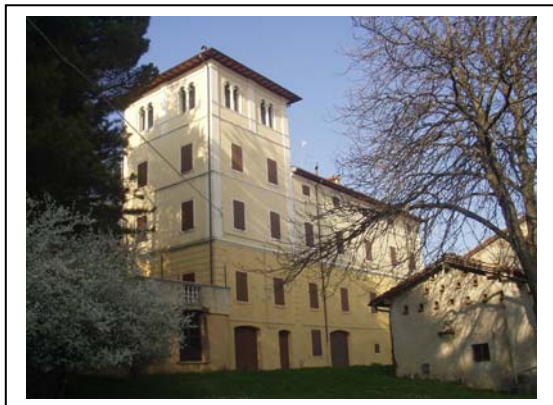
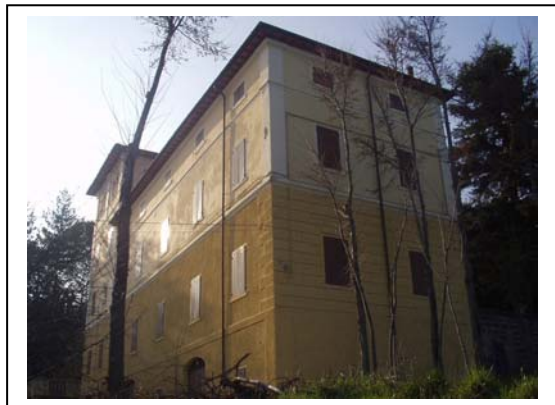
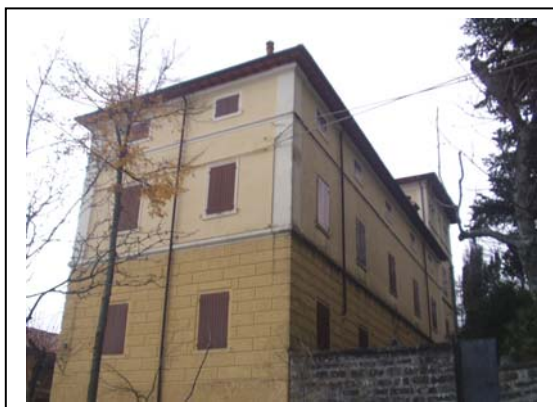
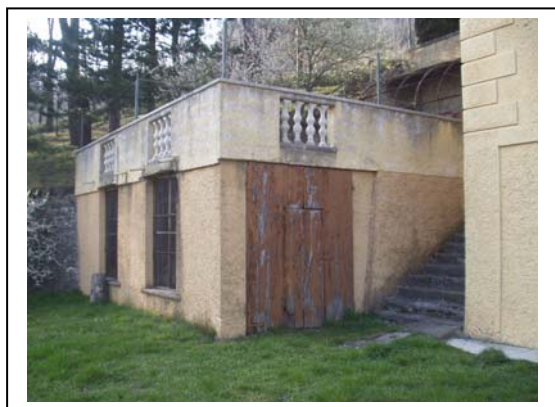
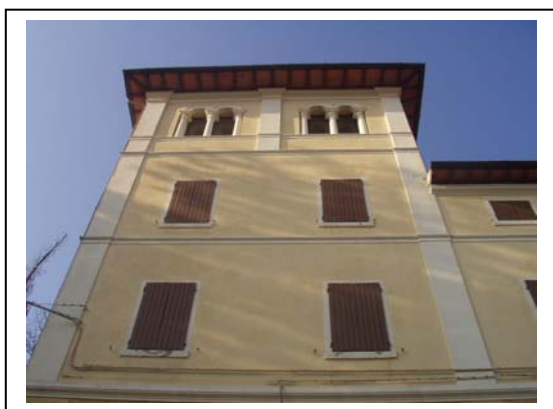
UNITA' EDILIZIA NR. 1

La u.e. n. 1 presenta un corpo allungato su due piani articolato ad una torretta-altana nell'estremità ovest. La torretta presenta il terzo livello illuminato sui quattro lati da finestre a bifora, spaziate da monofore. Le luci sono regolari e simmetricamente distribuite, i vari piani e il cornicione di gronda sono sottolineati all'esterno da cordoli marcapiano. I portali sono archivoltati a tutto sesto e a sesto ribassato.

Le u.e. n. 1-2 presentano prospetti intonacati, mentre quelli della u.e. n. 3 sono in elementi lapidei.

NR. UNITA'	1	2	3	4	5	6	7	8
CATEGORIA D'INTERVENTO	RRC A	/	/	/	/			
DESTINAZIONE D'USO COMPATIBILI	RU, AR, PE, VE, AT, AG	/	/	/	/

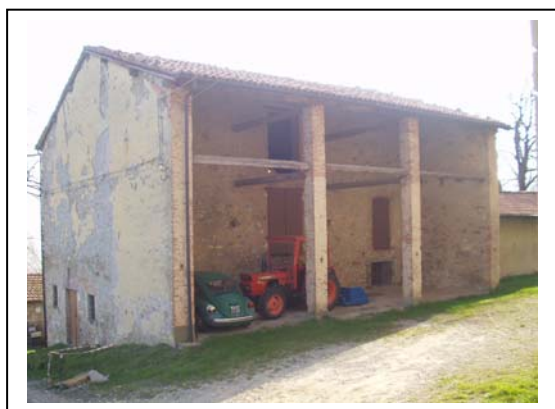
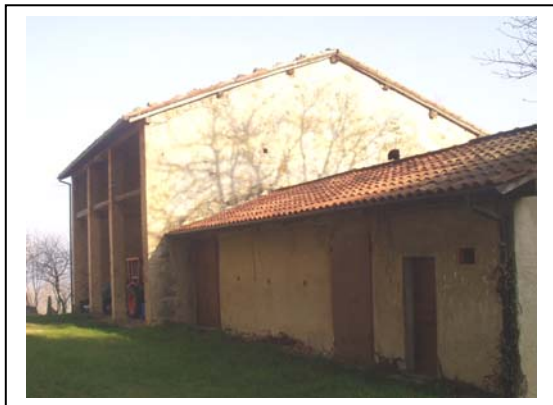
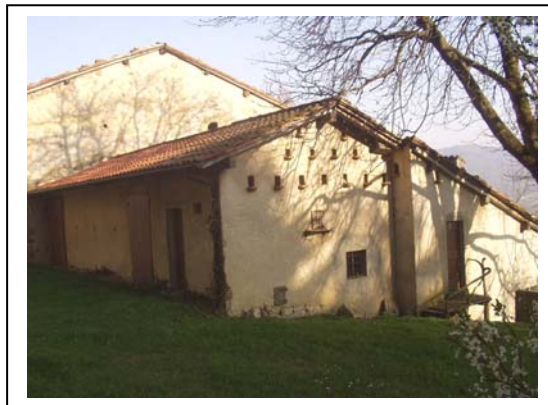
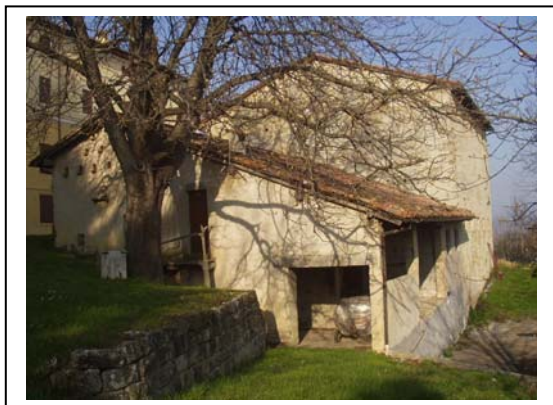
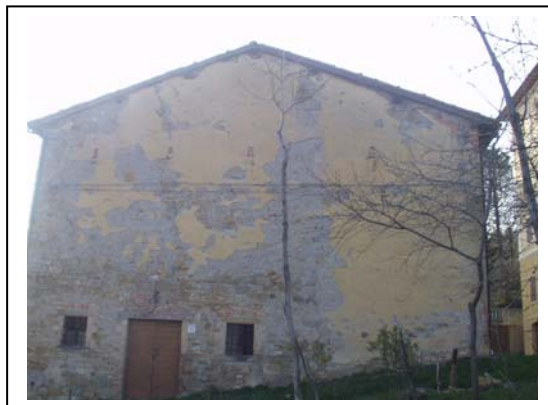
UNITA' EDILIZIA NR. 2

La u.e. n. 2 presenta un alto portico architravato a tre luci, sostenuto da pilastri in laterizio, che occupa tutta la facciata dell'edificio. Sul lato ovest si notano bucatore di piccionaia e un altro portico architravato, più piccolo del primo.

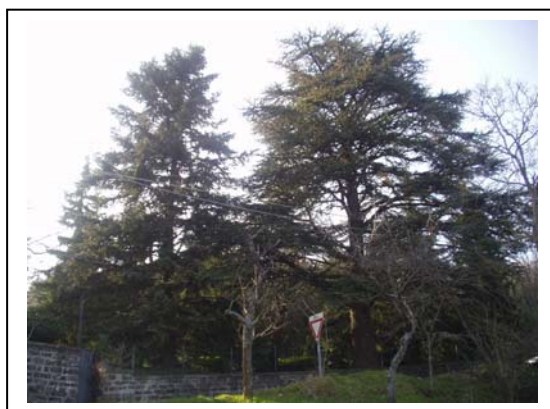
GIARDINO

Si nota la presenza di un giardino storico di pregio a nord della u.e. n. 1, con esemplari arborei anche secolari e spazi gestiti su vari livelli.
