PSC e RUE

CENSIMENTO INSEDIAMENTI ED EDIFICI RURALI**DI INTERESSE STORICO – TESTIMONIALE - AMBIENTALE****COMUNE DI LAMA MOCOGNO
LOCALITA' VAGLIO****SCHEDA NR. 56****TOPONOMASTICA:**

CAPPELLA CARLOTTI

SCHEDA NR. 56

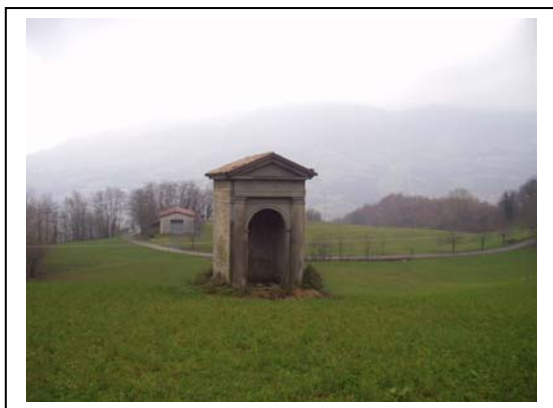
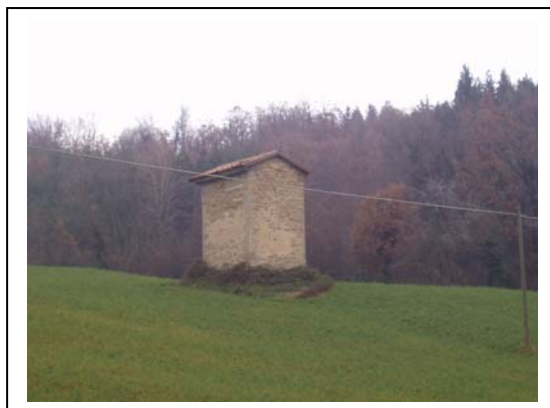
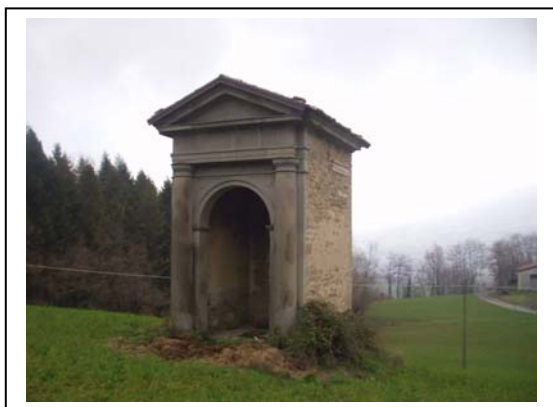
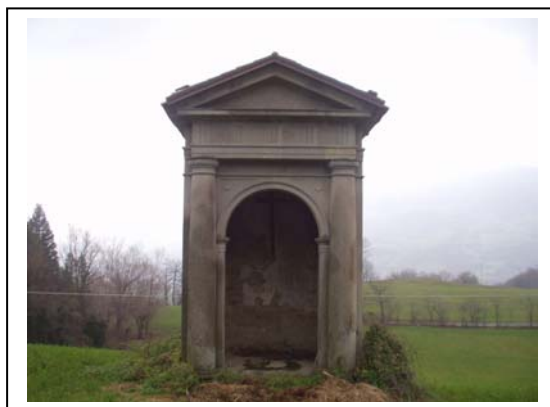
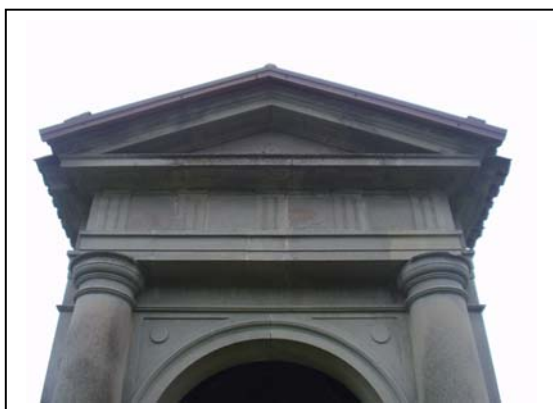
UNITA' EDILIZIA NR. 1

La u.e. n. 1 era la cappella funebre della Famiglia Carlotti. La facciata anteriore è completamente ricoperta con elementi in pietra: si notano due alte paraste, con basi e capitelli, che, assieme alla imponente trabeazione, decorata con metope e triglifi, circondano il grande portale archivoltato al centro della facciata, di cui ne occupa buona parte. La facciata è infine sovrastata da un marcato timpano triangolare la cui cornice è l'unica decorazione, assieme ad alcune tracce del fregio, che prosegue sulle altre facciate della maestà. All'interno rimane una croce in legno di notevoli dimensioni.

La cappella si presenta isolata, sita in mezzo a un campo coltivato e senza un accesso carrabile. Questo a causa del tragico smottamento del 1901, che oltre a distruggere il paese di Vaglio, trascinò a valle la cappella, spostandola nell'attuale posizione. La facciata principale è quella visibile dalla strada che collega Vaglio a Lama.
