PSC e RUE

in forma associata dei Comuni di Lama Mocogno - Sestola - Montecreto

CENSIMENTO INSEDIAMENTI ED EDIFICI RURALI**DI INTERESSE STORICO – TESTIMONIALE - AMBIENTALE****COMUNE DI LAMA MOCOGNO
LOCALITA' PIANORSO****SCHEMA NR. 12****TOPONOMASTICA:**CASA DI GANO**LOCALITA', VIA E NR. CIVICO:**PIANORSO, VIA PANGONE N°68**NUMERO DI MANUFATTI EDILIZI:**3**TIPOLOGIA INSEDIATIVA:**NUCLEO EDILIZIO RURALE AD ELEMENTI SEPARATI

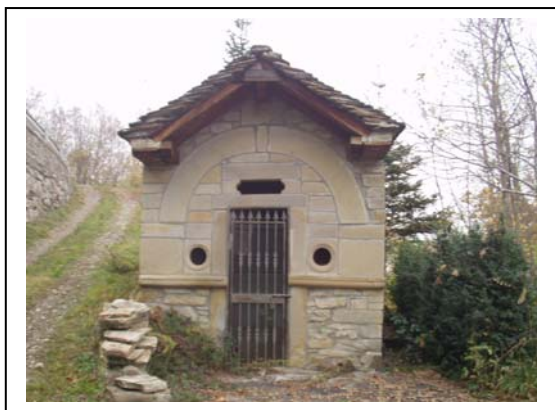
UNITA' EDILIZIA NR. 1

La u.e. n. 1 e' una maestà che ricorda molto quella posta davanti al cimitero di Pianorso. Essa si presenta restaurata di recente, quindi in ottime condizioni. La copertura e' quella classica in piane e il paramento murario e' in elementi lapidei a vista, di forme molto regolari e con due grosse pietre murate che formano un arco di scarico più decorativo che utile, oltre ad una banda orizzontale decorativa all'altezza della metà della porta. Ad impreziosire la facciata vanno anche le luci: ai fianchi del portale architravato sono presenti due finestrelle circolari in arenaria e sopra di esso e' sospesa un'altra finestrella rettangolare con lobi laterali semicircolari ed architrave.

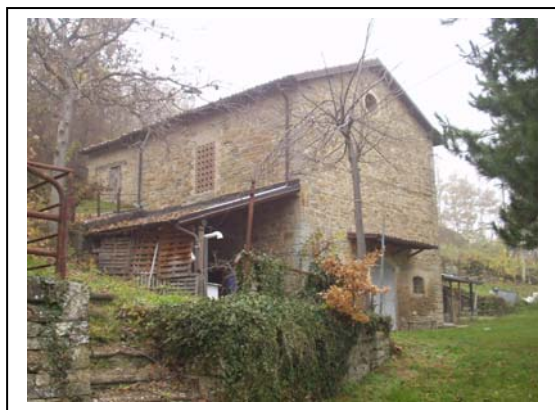
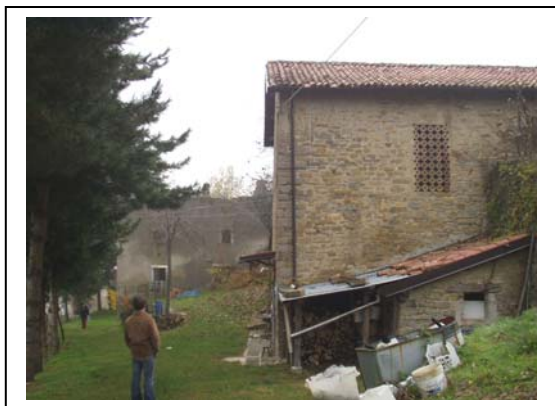
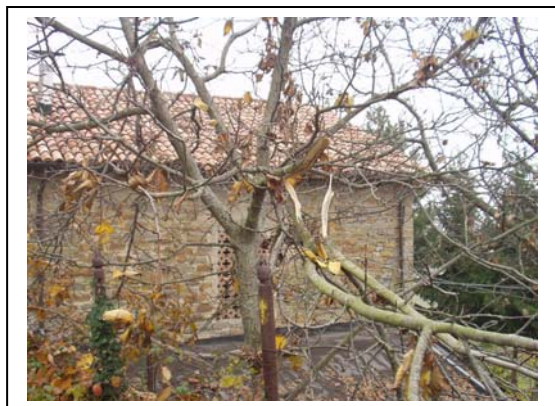
UNITA' EDILIZIA NR. 2

La u.e. n. 2 presenta aperture con tamponatura a nido d'ape realizzata con materiali in laterizio. Sono state aggiunte superfetazioni adibite a deposito e legnaia.

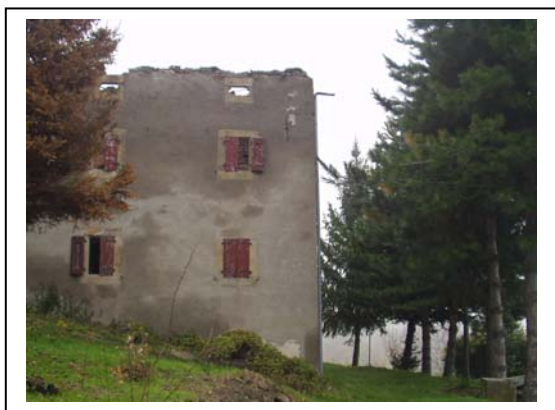
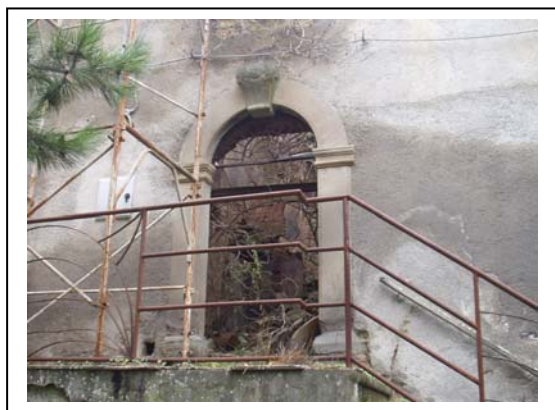
UNITA' EDILIZIA NR. 3

Della u.e. n. 3 e' rimasto ormai da notare, a causa dell'avanzatissimo stato di degrado dell'edificio, solo un portale sito sulla parete sud. Questo portone con arco a tutto sesto, tutto in arenaria, presenta una sontuosa chiave di volta decorata come decorati sono anche i due capitelli su cui poggia l'arco e i pilastri che li sorreggono.
