PSC e RUE

CENSIMENTO INSEDIAMENTI ED EDIFICI RURALI**DI INTERESSE STORICO – TESTIMONIALE - AMBIENTALE****COMUNE DI LAMA MOCOGLIO
LOCALITA' PIANORSO****SCHEDA NR. 21****TOPONOMASTICA:**

CA' DI DON BALSERRA

SCHEDA NR. 21

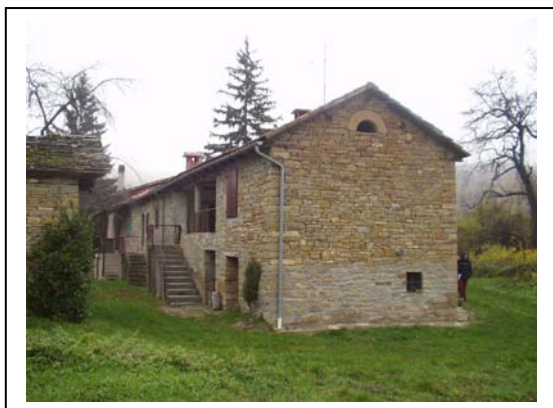
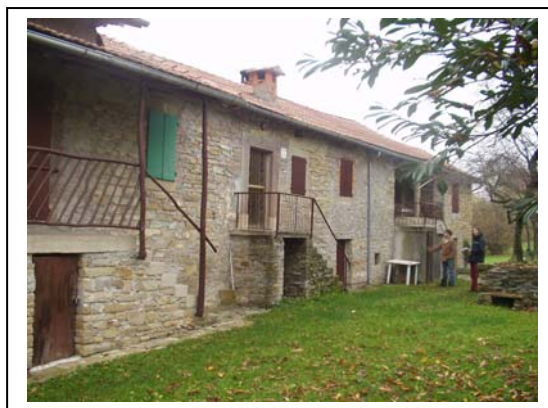
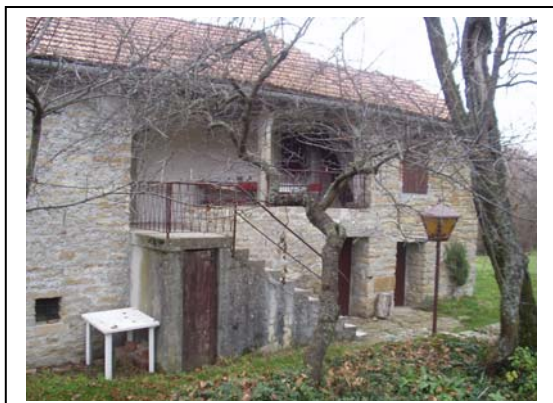
UNITA' EDILIZIA NR. 1

La u.e. n. 1 presenta una disposizione dei volumi a schiera, fattore che assieme all'assenza di servizi per l'agricoltura rivela un interessante variante tipologica, che può trovare risposta nell'ipotesi che fossero abitazioni per i coloni che lavoravano alle dipendenze, e quindi con infrastrutture altrui, del signore del più importante nucleo della Casarola, poco distante. Oltre a questo aspetto sono da notare il paramento murario in elementi lapidei faccia a vista, le scale esterne e la loggia presente nell'ultima abitazione.

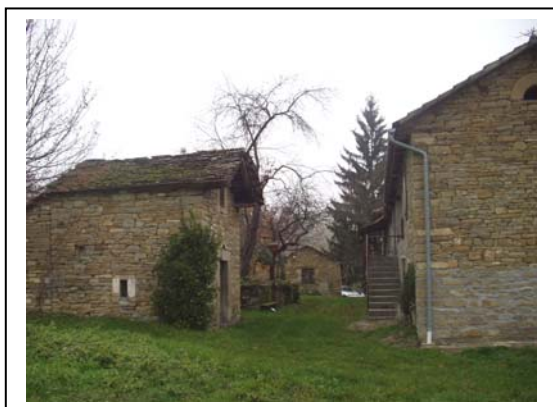
UNITA' EDILIZIE NR. 1-2

La u.e. n. 2 presenta copertura in piane e paramento murario in materiale lapideo. Le aperture sono riquadrate con blocchi di elementi lapidei.

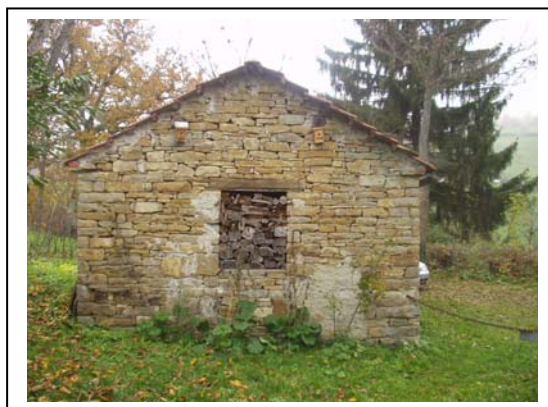
UNITA' EDILIZIA NR. 3

La u.e. n. 3 presenta copertura in marsigliesi e paramento murario in materiale lapideo. L'apertura presenta architrave in legno.

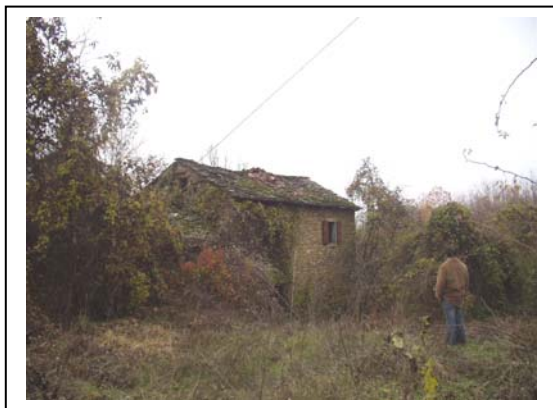
UNITA' EDILIZIA NR. 4

La u.e. n. 4 presenta copertura in piane e paramento murario in materiale lapideo.
