PSC e RUE

CENSIMENTO INSEDIAMENTI ED EDIFICI RURALI**DI INTERESSE STORICO – TESTIMONIALE - AMBIENTALE****COMUNE DI LAMA MOCOGLIO
LOCALITA' CADIGNANO****SCHEDA NR. 31****TOPONOMASTICA:**

LA VILLA

CADIGNANO, VIA VILLA N°9-10-11-15-17-19

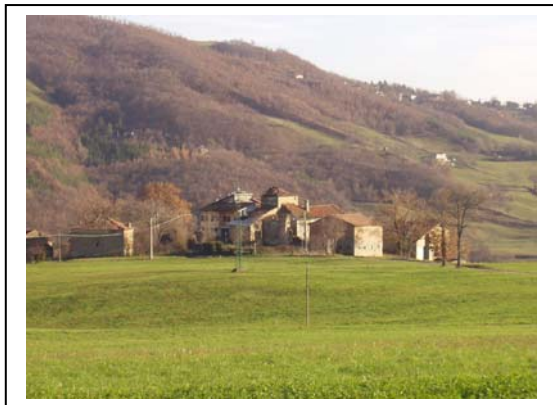
VISTA COMPLESSIVA

Il nucleo è sito in un'ottima zona pianeggiante, molto ben esposta e riparata dai venti. E' molto visibile dalle aree circostanti.

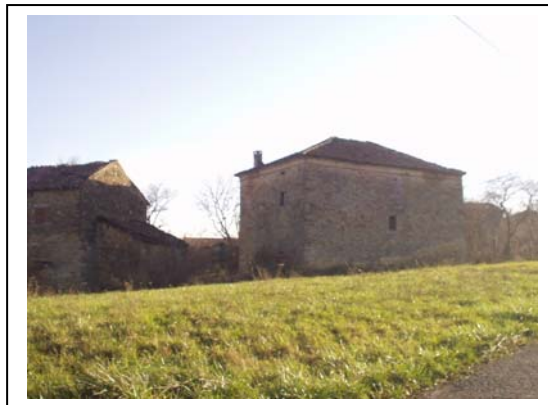
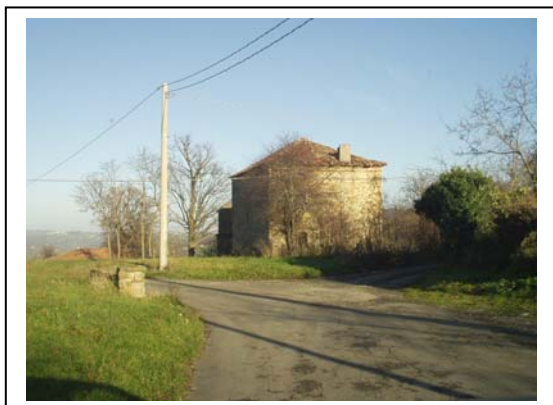
UNITA' EDILIZIA NR. 1

La u.e. n. 1 presenta un paramento murario in elementi lapidei faccia a vista, luci riquadrate in arenaria e un alto cornicione a gola.

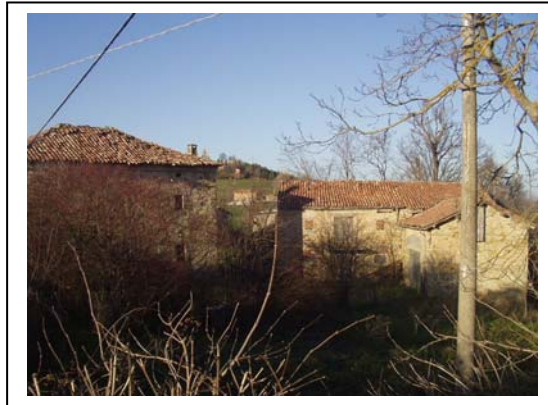
UNITA' EDILIZIE NR. 1-2

La u.e. n. 2 presenta ampliamenti della struttura realizzati c.a. e mattoni. Le aperture presentano frangisole realizzati con mattoni.

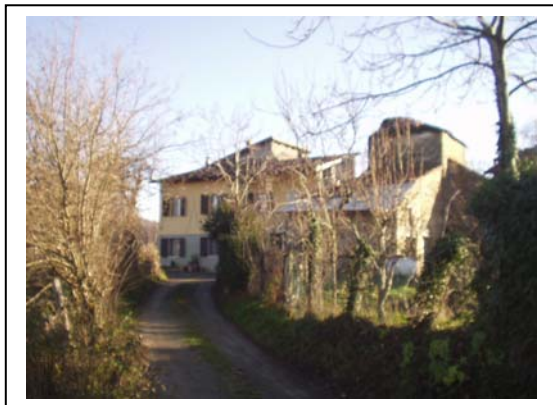
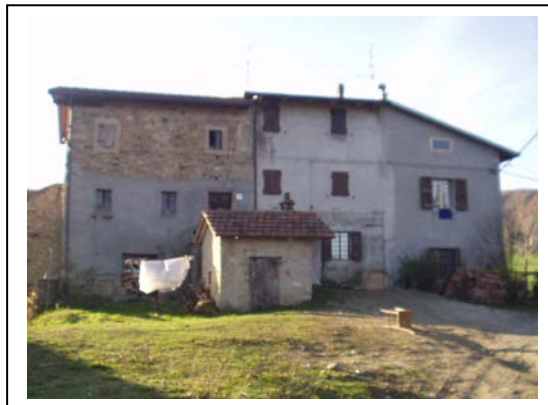
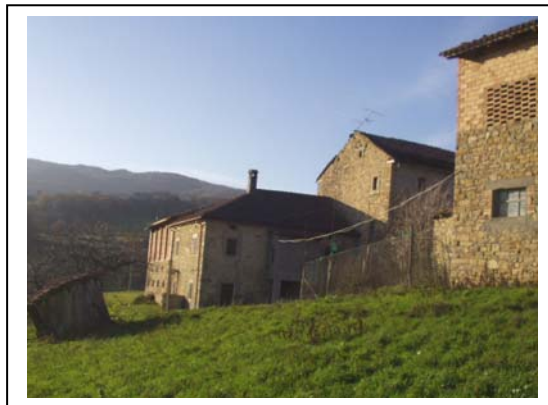
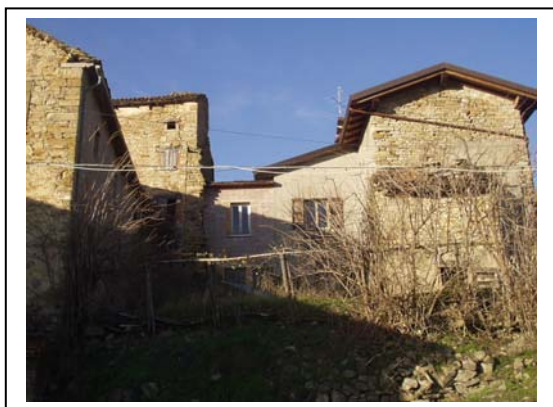
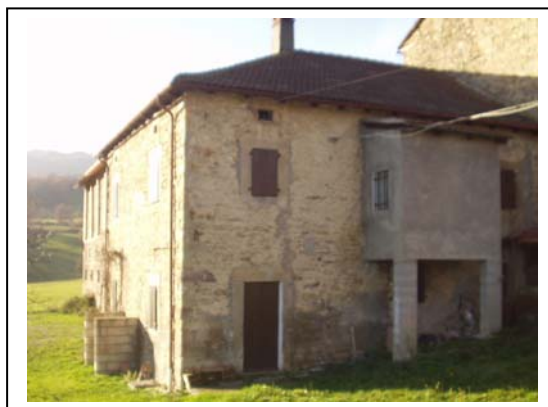
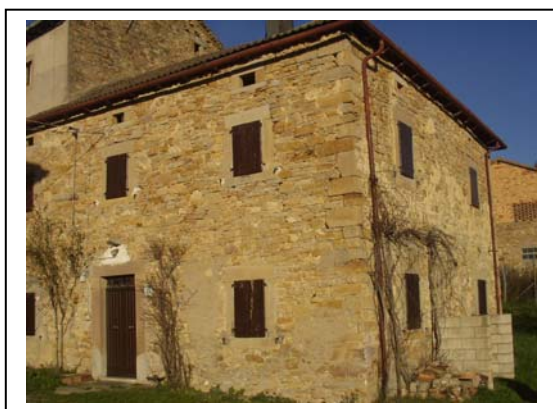
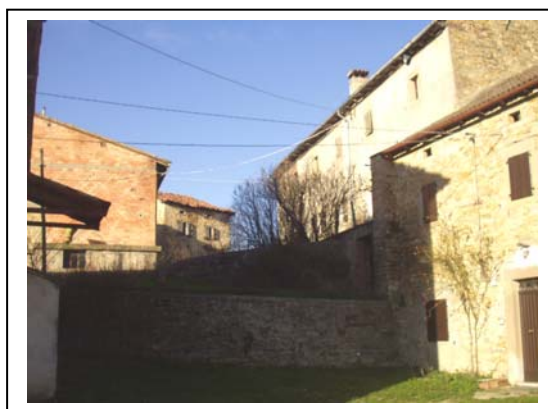
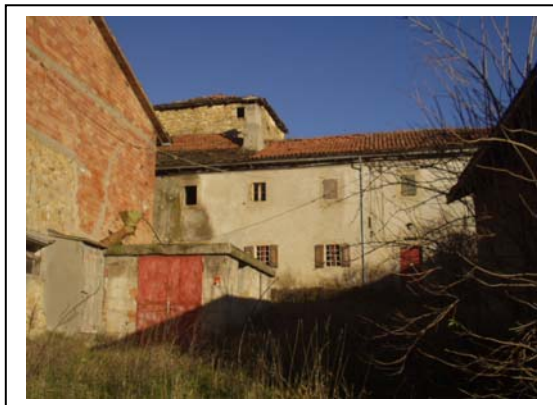
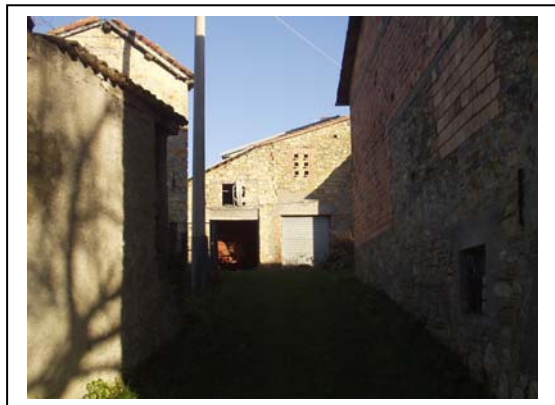
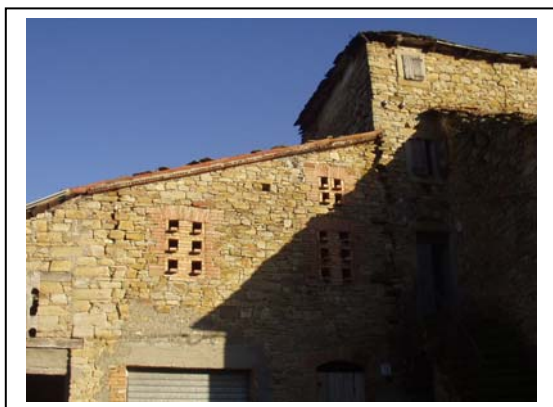
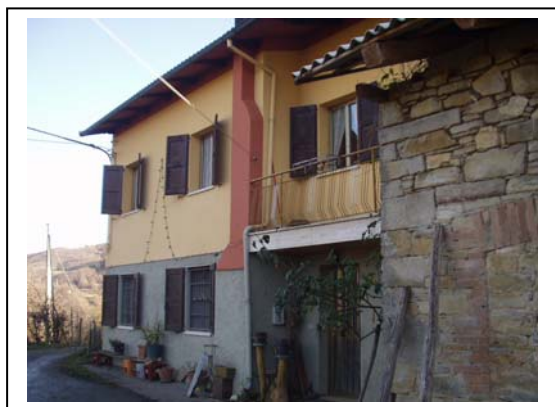
UNITA' EDILIZIA NR. 3

La u.e. n. 3 risale al XV secolo, le altre unità edilizie sono probabilmente del XVIII-XIX secolo.

La u.e. n. 3 presenta una superfetazione in cemento nell'area a centro edificio, e un recupero recente della parte nord/ovest (con anche l'uso di intonaco). La parte più antica dell'edificio presenta uno stato di crollo parziale e degrado: si notano comunque un portale del XV secolo con scala esterna, luci riquadrate in arenaria e alcune parti dell'antica copertura in piane.

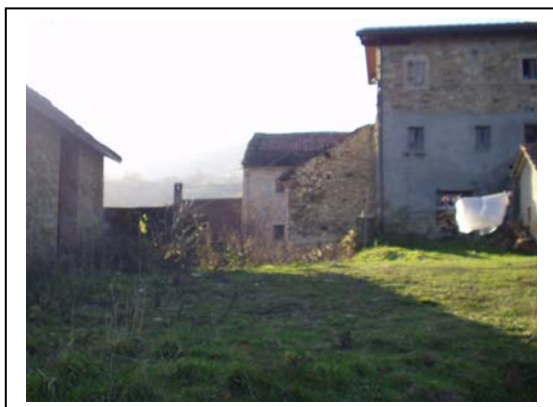
UNITA' EDILIZIA NR. 3-4

La u.e. n. 4 è stata sopraelevata o ricostruita in mattoni e sono state ricavate aperture con frangisole per le funzioni di essiccatoio.

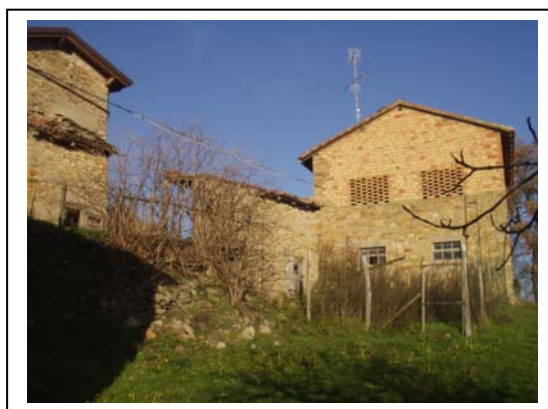
UNITA' EDILIZIE NR. 3-4-5

La u.e. n. 5 presenta paramento murario in elementi lapidei, ma con rivestimento in alcuni di intonaco di vecchia data, ormai in parte distaccato.

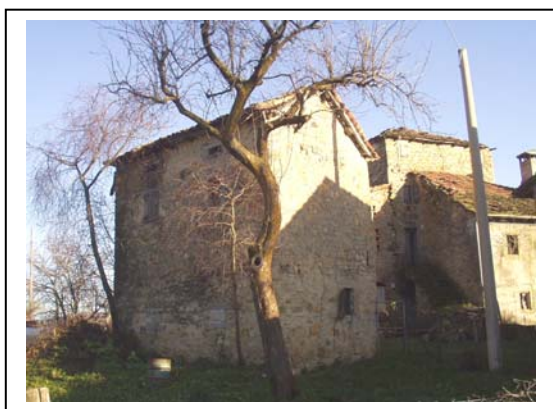
UNITA' EDILIZIE NR. 6-3

La u.e. n. 6 presenta paramento murario in materiale lapideo, con aperture simmetriche.

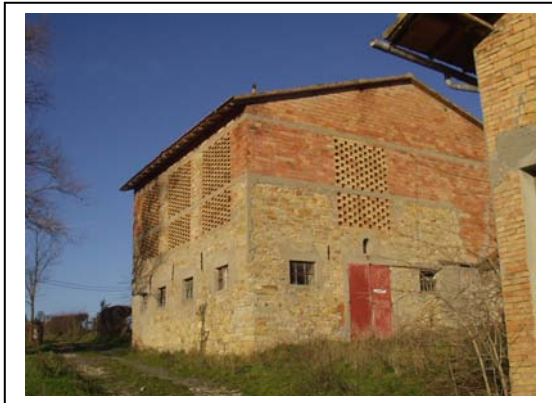
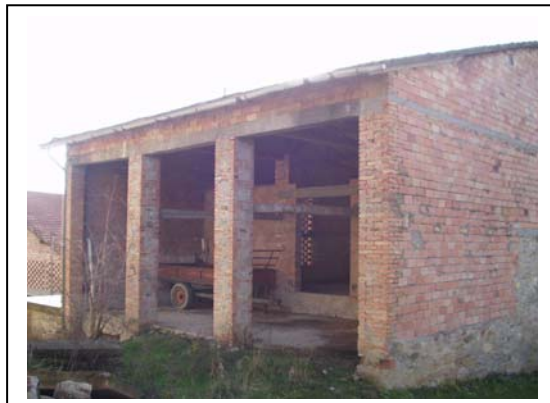
UNITA' EDILIZIA NR. 7

La u.e. n. 7 è un essiccatoio sopraelevato o ricostruito in questa parte con elementi in laterizio. Qui nelle aperture sono state realizzati frangisole in laterizi. Sono state aggiunte altre superfetazioni per ricavare un portico a tre luci in materiale di laterizi.

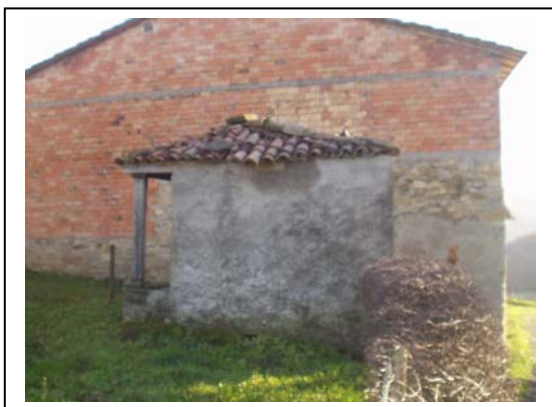
UNITA' EDILIZIE NR. 8-7

La u.e. n. 8 presenta un portichetto sorretto da colonnine lignee che ripara la facciata anteriore, molto ben rifinita.

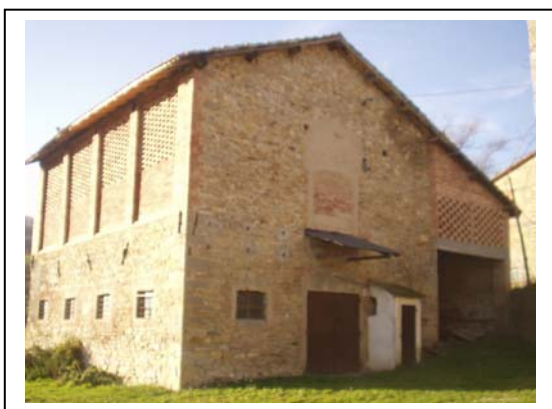
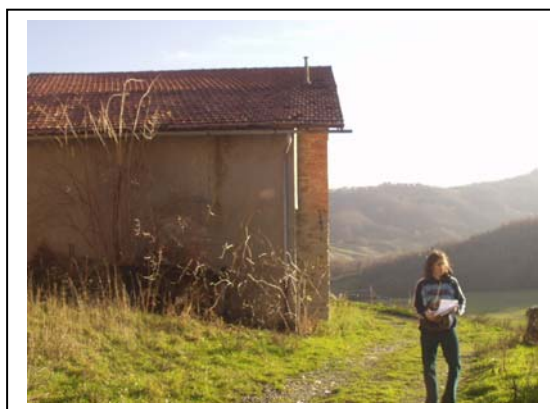
UNITA' EDILIZIA NR. 9

La u.e. n. 9 presenta molte superfetazioni.
