**PSC e RUE**

**CENSIMENTO INSEDIAMENTI ED EDIFICI RURALI****DI INTERESSE STORICO – TESTIMONIALE - AMBIENTALE****COMUNE DI LAMA MOCOONO  
LOCALITA' LAMA MOCOONO****SCHEDA NR. 35****TOPONOMASTICA:**

LAMA MOCOONO, VIA PRACANINA N°3-4

**SCHEDA NR. 35**

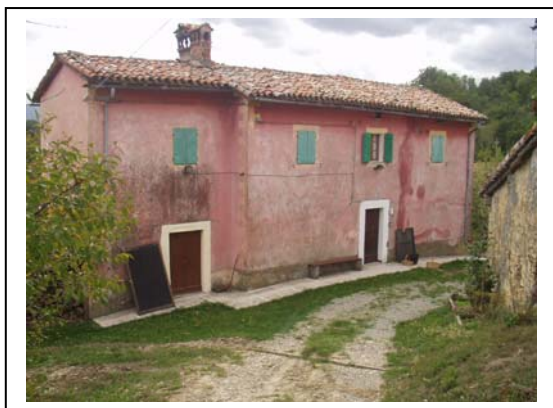
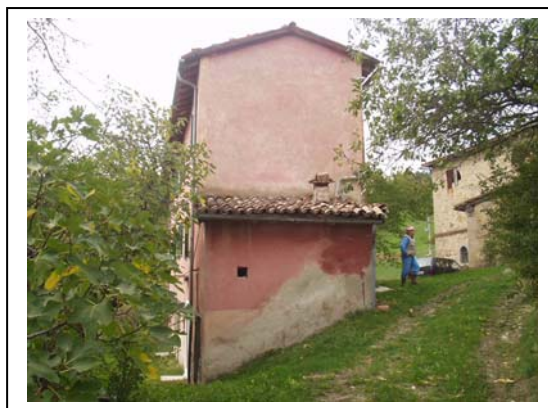
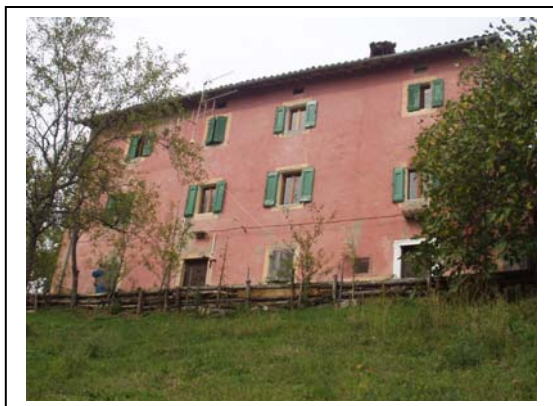
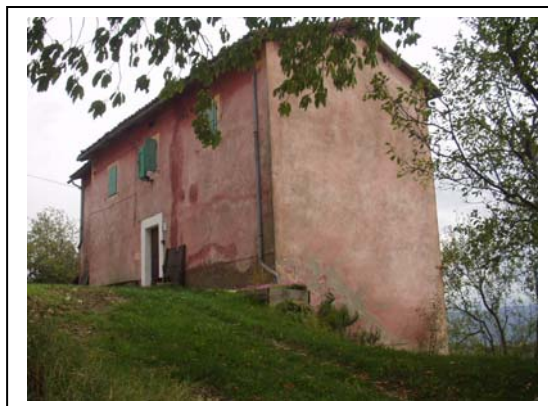
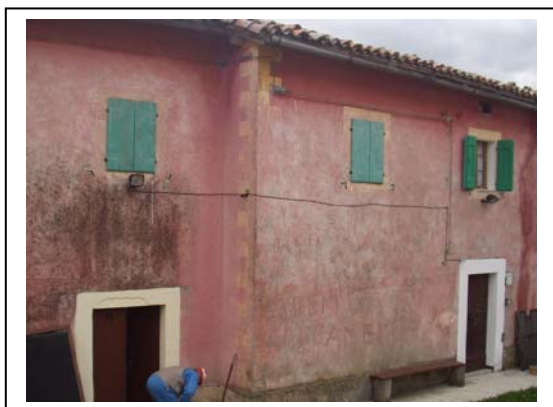
**UNITA' EDILIZIA NR. 1**

La u.e. n. 1 presenta un paramento murario intonacato, con pitture decorative intorno alle luci e sugli spigoli delle pareti (queste ultime ormai poco visibili).

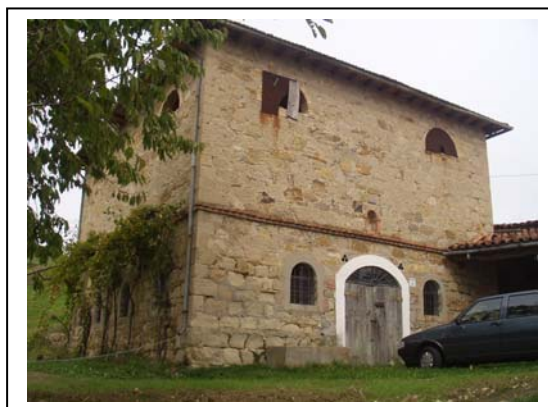
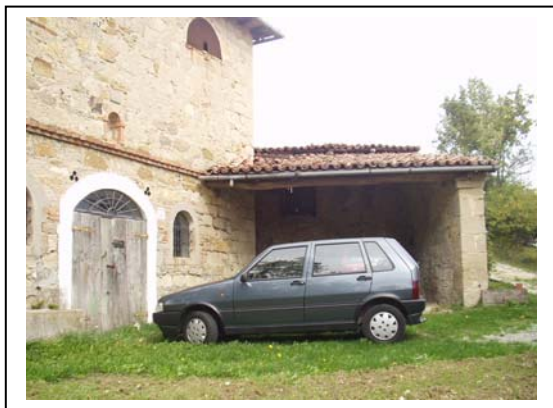
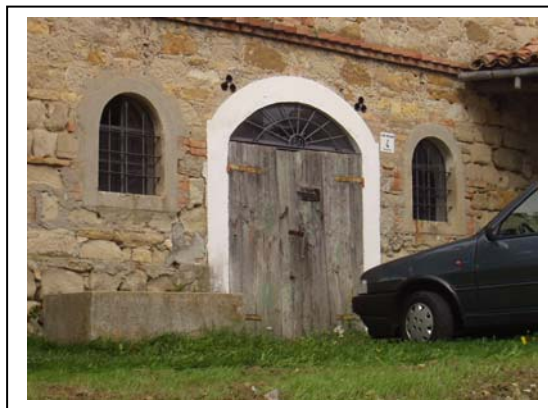
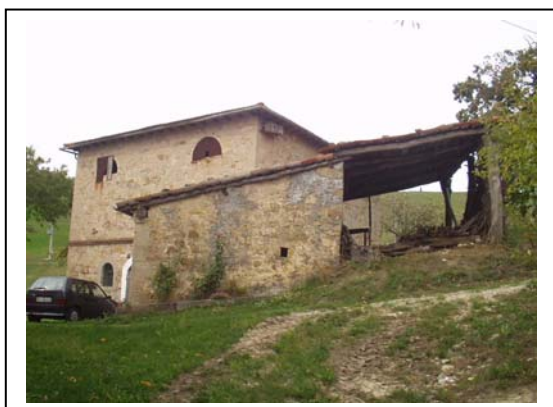
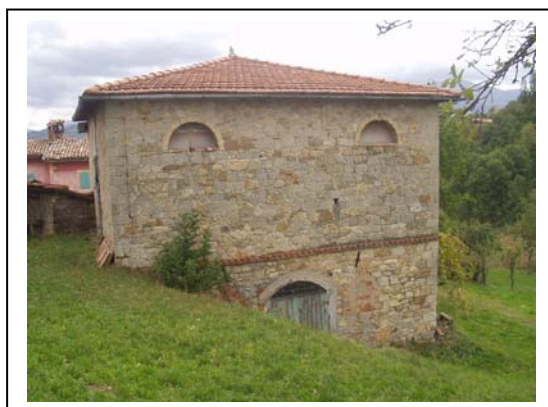
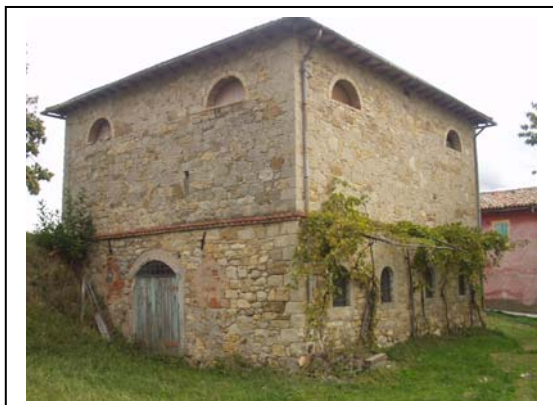
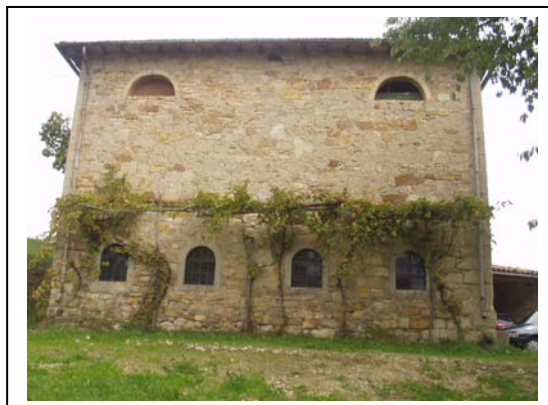
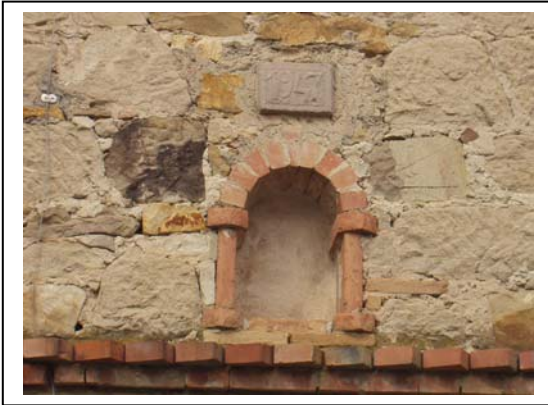
**UNITA' EDILIZIA NR. 2**

Una pietra con incisa la data 1947 nella u.e. n. 2 indica che il nucleo risale al XX secolo.

La u.e. n. 2 presenta un paramento murario in elementi lapidei faccia a vista, un marcapiano in mattoni all'altezza del solaio che separa la stalla dal fienile e una nicchia, anch'essa con elementi in laterizio. si notano, oltre ad un portico architravato ad una luce, finestre e portali, tutti con archi portanti in laterizio.

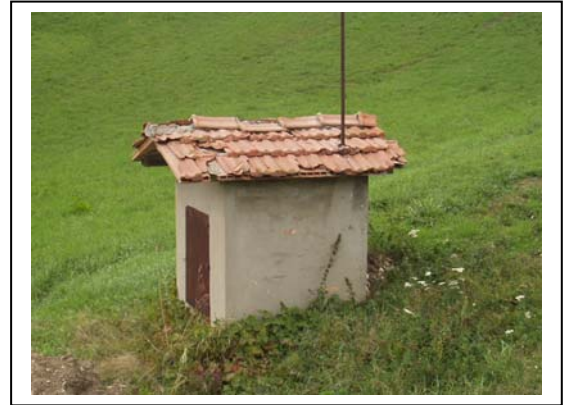
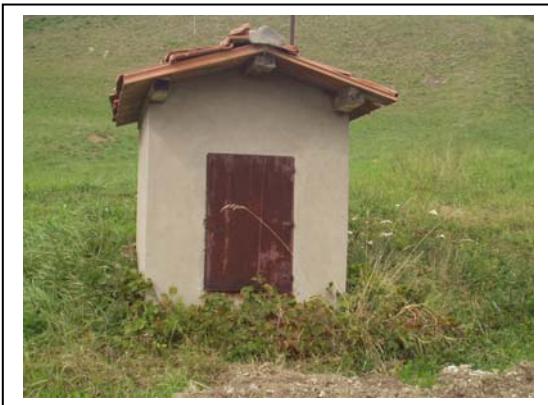
**UNITA' EDILIZIA NR. 3**

La u.e. n. 3 è un pozzo coevo agli edifici, con copertura in marsigliesi e intonaco sulle pareti.
