PSC e RUE

CENSIMENTO INSEDIAMENTI ED EDIFICI RURALI**DI INTERESSE STORICO - TESTIMONIALE - AMBIENTALE****COMUNE DI LAMA MOCOGNO
LOCALITA' MONTECENERE****SCHEDA NR. 46****TOPONOMASTICA:**

LA TORRE

MONTECENERE, VIA TORRE DI VAGLIO N°2-3-4

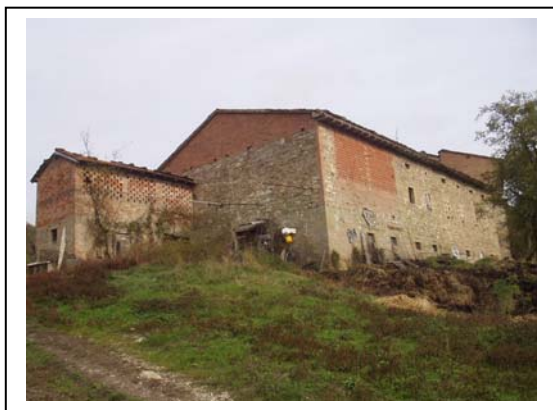
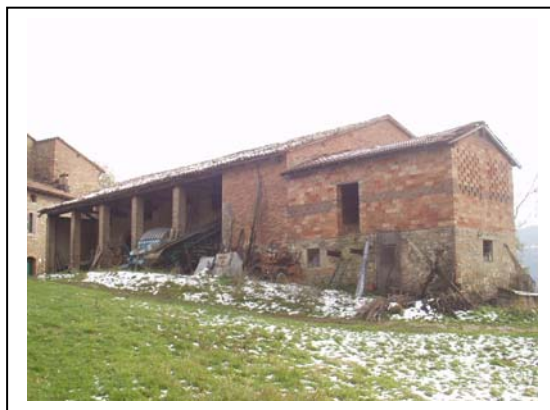
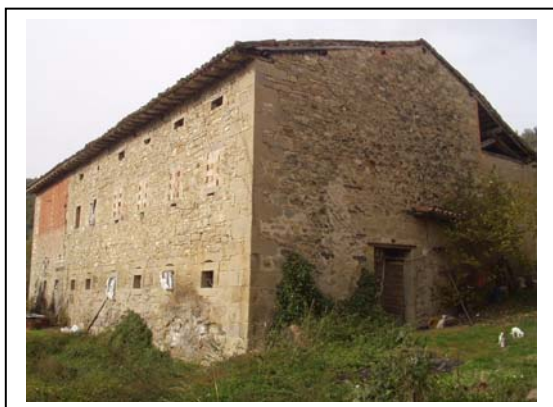
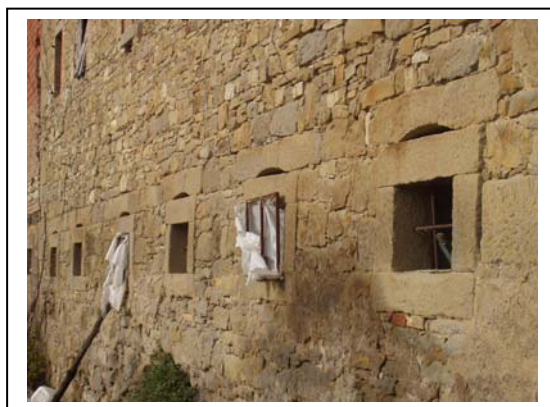
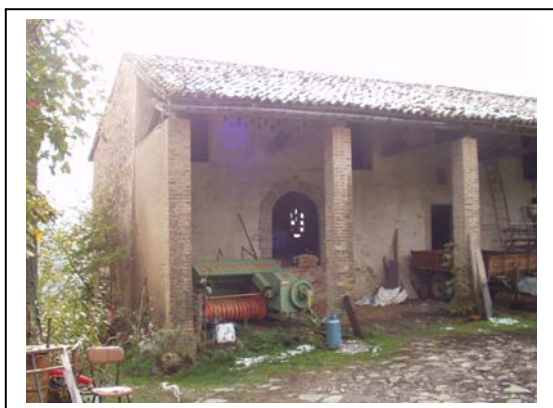
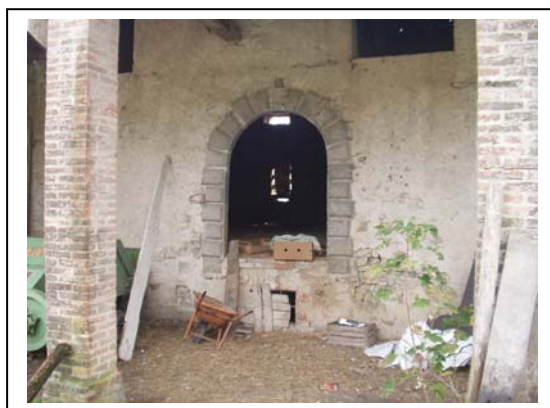
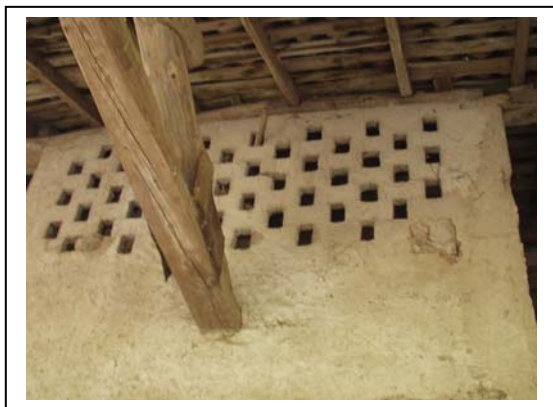
UNITA' EDILIZIA NR. 1

La u.e. n. 1 presenta un paramento murario misto in elementi lapidei e mattoni faccia a vista. Degni di nota il grande portico architravato a cinque luci di servizio all'agricoltura, un ampio portale del XVI secolo ad arco a tutto sesto con decorazione a diagonali e fitto tratteggio a solchi, le antiche aperture frangisole e la schiera di finestre della stalla, sul fronte sud, tutte riquadrate in arenaria e sormontate da un'ulteriore architrave scolpita. Il secondo livello di finestre si presenta tamponato.

NR. UNITA'	1	2	3	4	5	6	7	8
CATEGORIA D'INTERVENTO	RRC B	RRC C	/					
DESTINAZIONE D'USO COMPATIBILI	RU, AR, PE, VE, AT, RA, EQ	RU, AR, PE, VE, AT, RA, AG	/

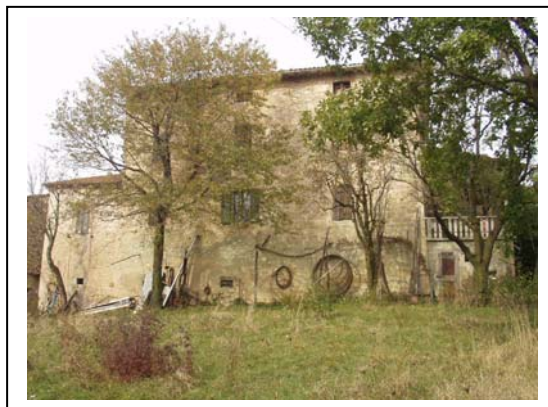
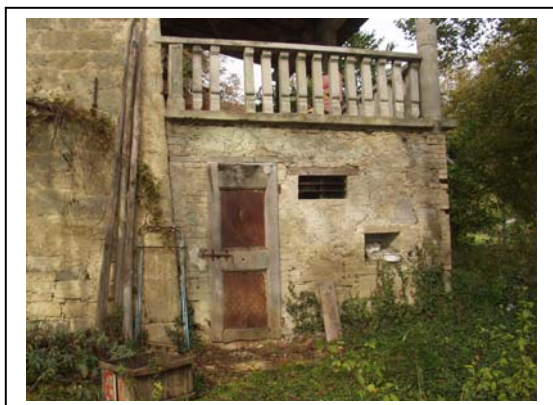
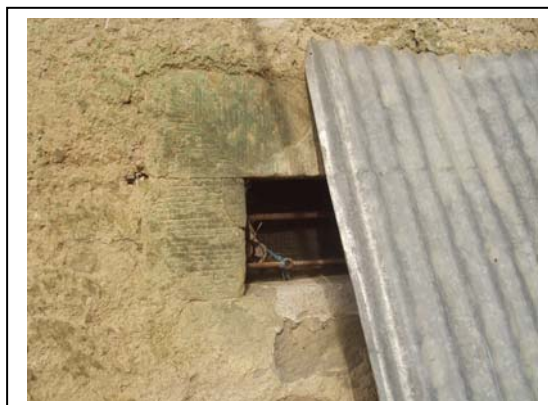
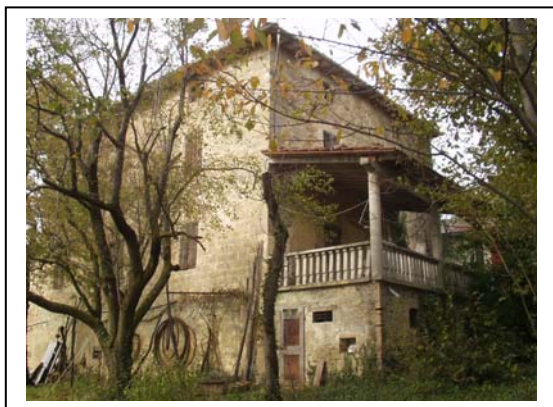
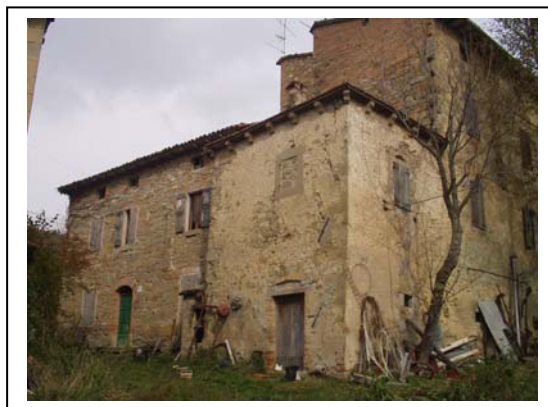
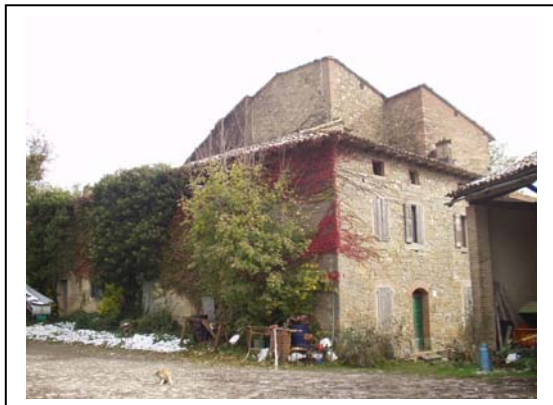
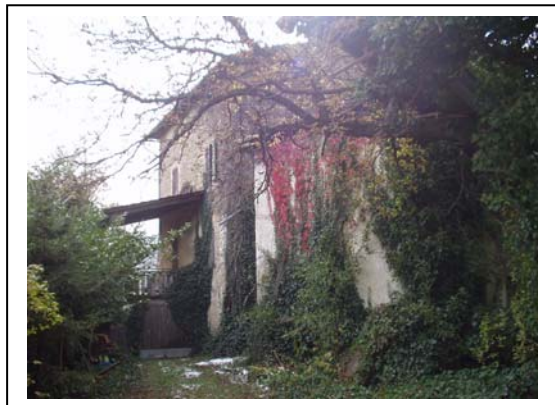
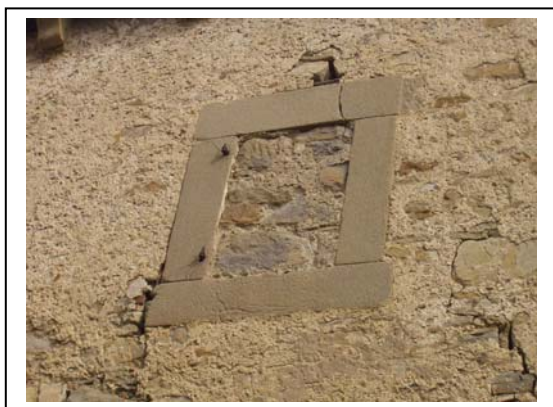
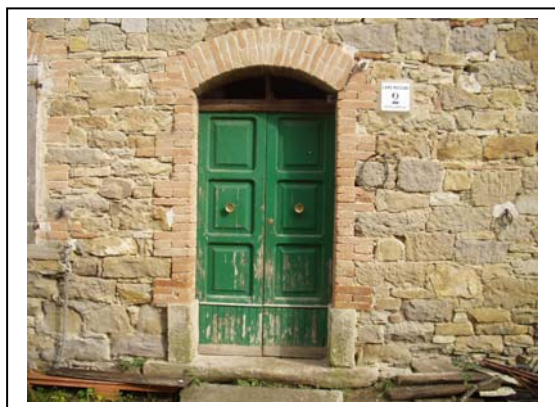
UNITA' EDILIZIA NR. 2

La u.e. n. 2 consiste in un considerevole edificio del '700 che incorpora una torre preesistente con funzione di abitazione. Si notano un portale archivoltato in laterizio con antiche pietre decorate in basso, finestre riquadrate in arenaria, alcune con decorazioni scolpite, beccatelli sagomati in pietra a sostenere lo sporto sul fronte sud-ovest e il muro a scarpa che delimita l'antica torre dalla superfetazione, sul fronte est, a scopo di loggia. Si nota inoltre l'antico strato di intonaco, ormai presente solo in alcune aree delle facciate, e una finestra tamponata da molto tempo, sul fronte ovest.

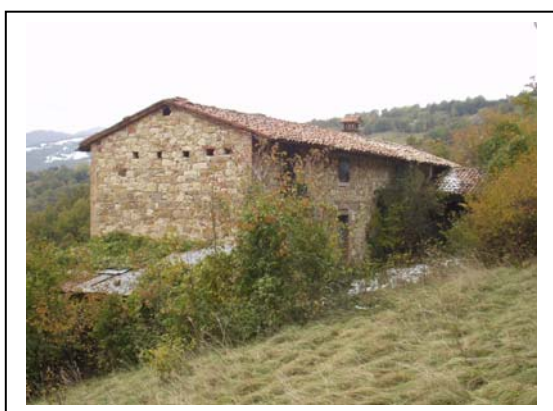
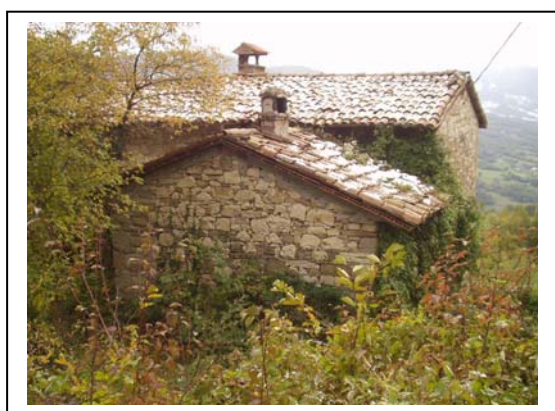
UNITA' EDILIZIA NR. 3

La u.e. n. 3 presenta un paramento murario in elementi lapidei faccia a vista e luci riquadrate con elementi in laterizio.
