PSC e RUE

CENSIMENTO INSEDIAMENTI ED EDIFICI RURALI**DI INTERESSE STORICO - TESTIMONIALE - AMBIENTALE****COMUNE DI LAMA MOCOGNO
LOCALITA' VAGLIO****SCHEDA NR. 70****TOPONOMASTICA:**CAVERGIUMINE**LOCALITA', VIA E NR. CIVICO:**VAGLIO, VIA CAVERGIUMINE NR. 2-3-4-5-8-9--
10-13**NUMERO DI MANUFATTI EDILIZI:**

CENSIMENTO INSEDIAMENTI ED EDIFICI RURALI

SCHEDA NR. 70

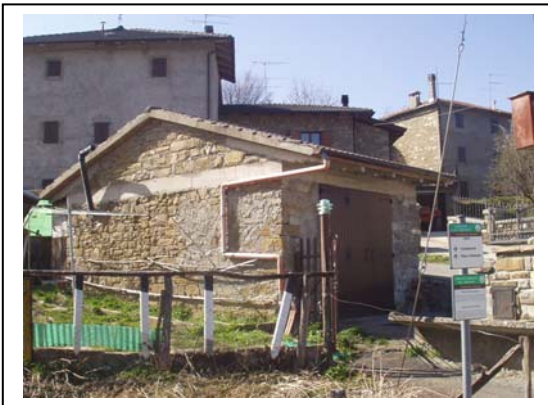
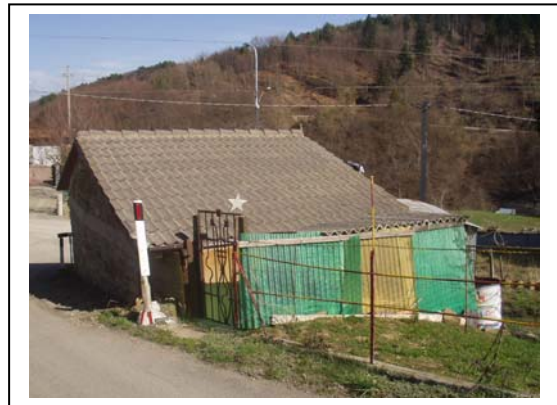
UNITA' EDILIZIA NR. 2

La u.e. nr. 2 presenta una superfetazione recente sul fronte nord e paramento murario intonacato. Le luci sono riquadrate in arenaria. Si nota una finestrella con architrave decorato con figura scolpita e data 1720.

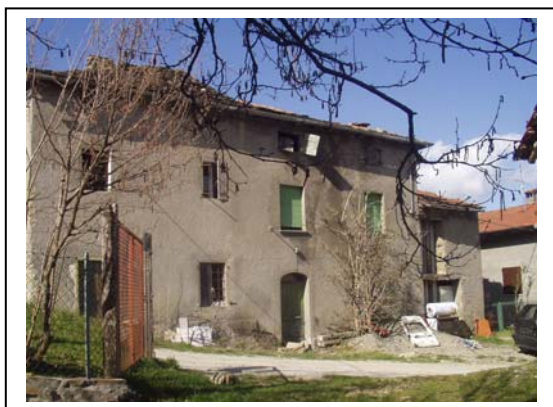
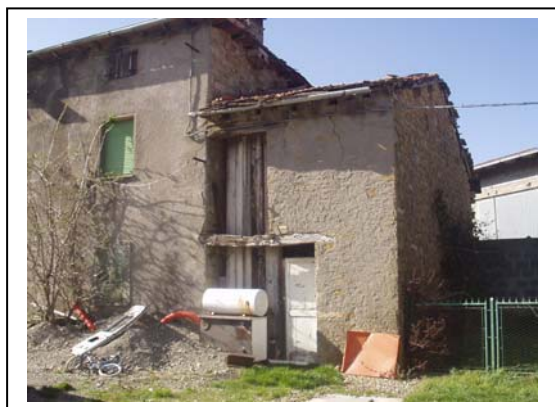
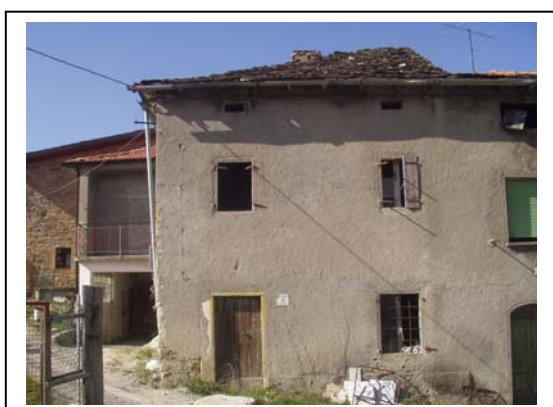
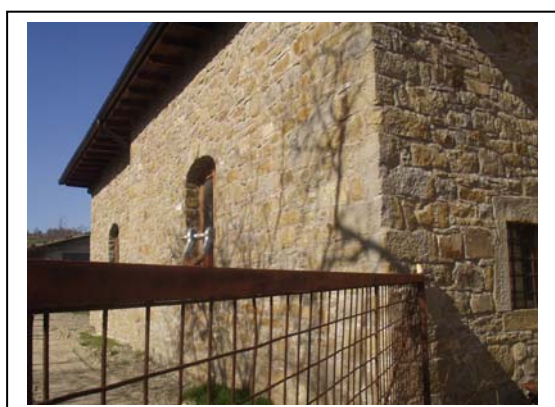
UNITA' EDILIZIA NR. 6

La u.e. nr. 6 presenta una superfetazione sul fronte ovest e un volume giustapposto sul fronte est. Il paramento è intonacato. Si nota la copertura in piane e un portale trilitico.

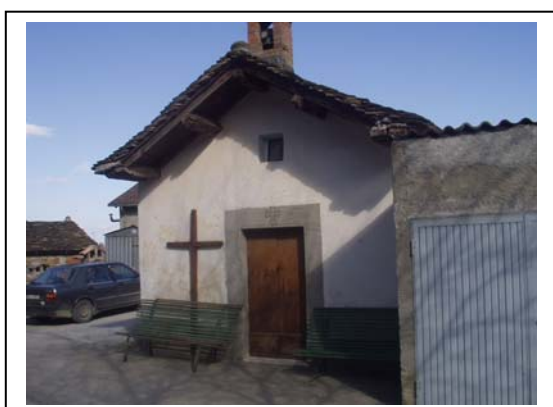
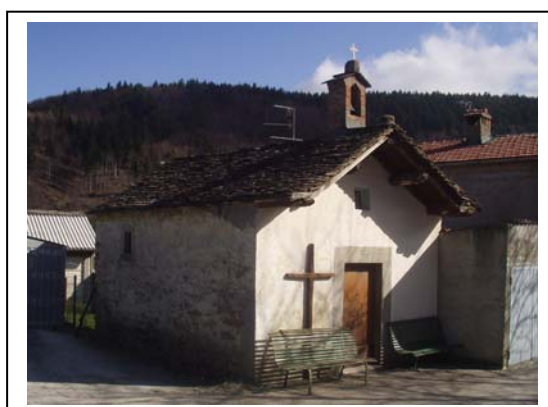
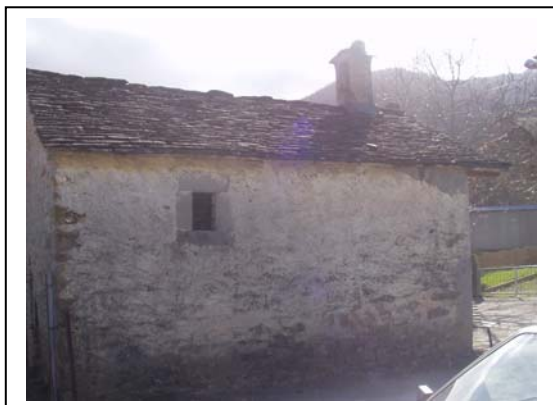
UNITA' EDILIZIA NR. 13

La u.e. nr. 13, oratorio di s. giovanni battista, presenta la copertura in piane e il tipico sporto del tetto con campaniletto a vela in vertice. Il paramento murario e' intonacato.

NR. UNITA'	11	12	13	14	15	16	17	18	19	20
CATEGORIA D'INTERVENTO	/	/	RRC B	RRC A	RRC C	/	/	/	/	/
DESTINAZIONE D'USO COMPATIBILI	/	/	AT	PE, VE, AT, RA, LP	RU, PE, VE, AT, RA	/	/	/	/	/

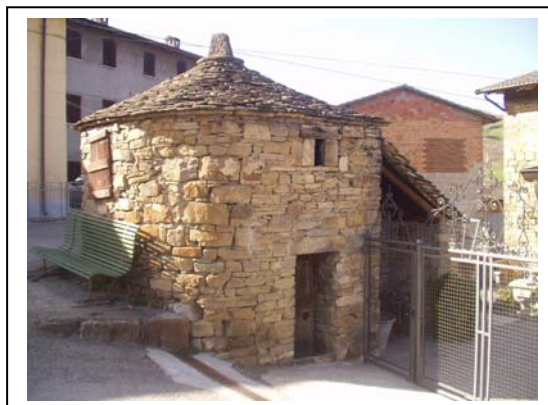
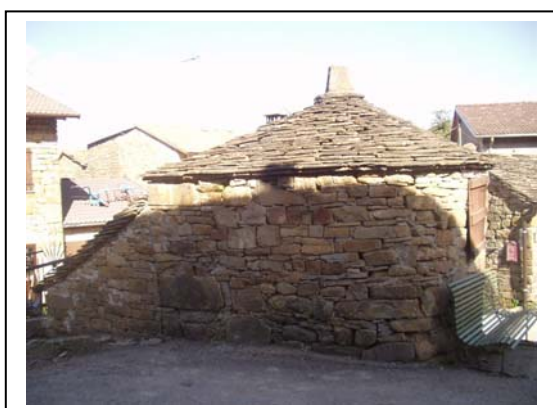
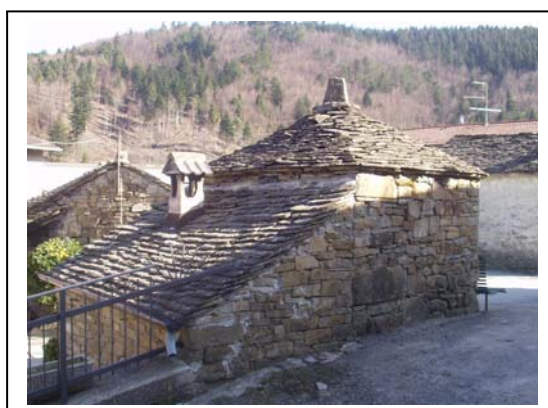
UNITA' EDILIZIA NR. 14

La u.e. nr. 14 è un antico essiccatoio per castagne, con pianta a ferro di cavallo arrotondata e portichetto. La copertura è in piane con concio di pietra a tronco di piramide in vertice. Il paramento murario e' in elementi lapidei come anche per la u.e. nr. 15.

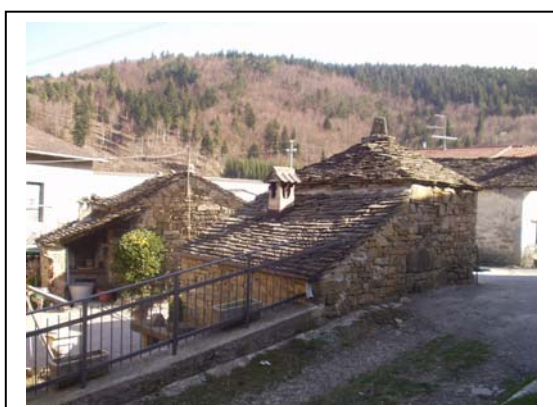
UNITA' EDILIZIE NR. 14-15

La u.e. nr. 15 presenta anch'essa la copertura in piane e un portichetto che ospita il forno.

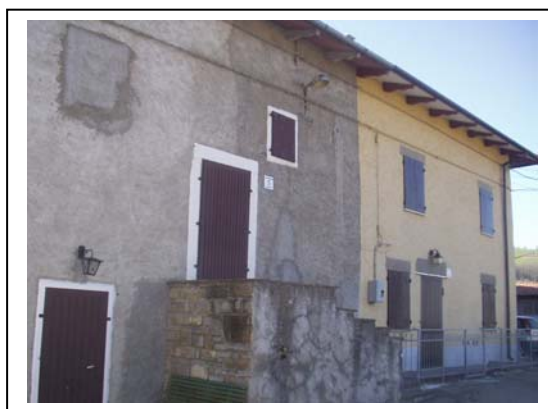
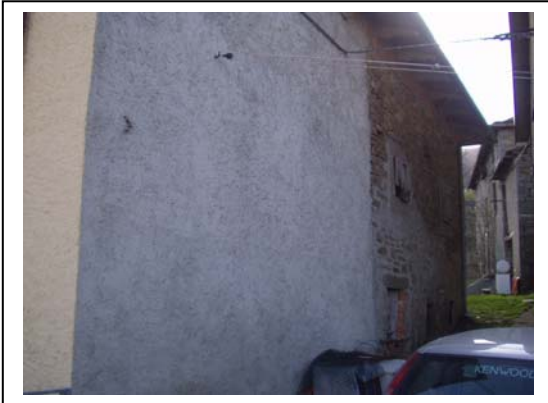
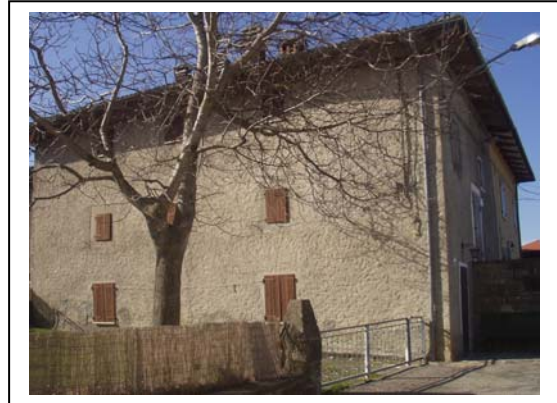
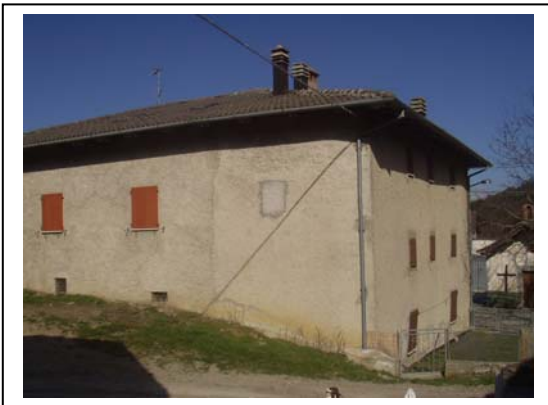
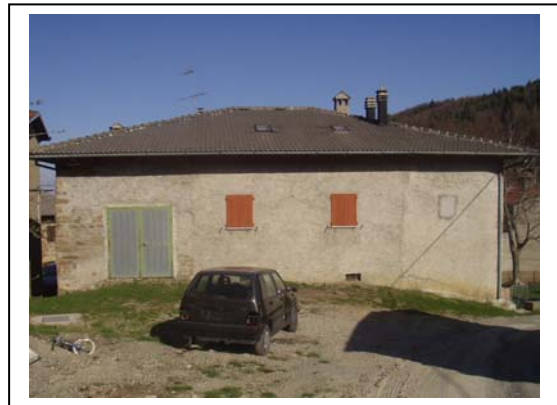
UNITA' EDILIZIA NR. 20

La u.e. nr. 20 presenta ancora gli antichi architravi monolitici delle aperture, scolpiti a strisce parallele. Il paramento murario è intonacato.
