CENSIMENTO INSEDIAMENTI ED EDIFICI RURALI

DI INTERESSE STORICO - TESTIMONIALE - AMBIENTALE

**COMUNE DI LAMA MOCOIGNO
LOCALITA' SASSOSTORNO**

SCHEDA NR. 79

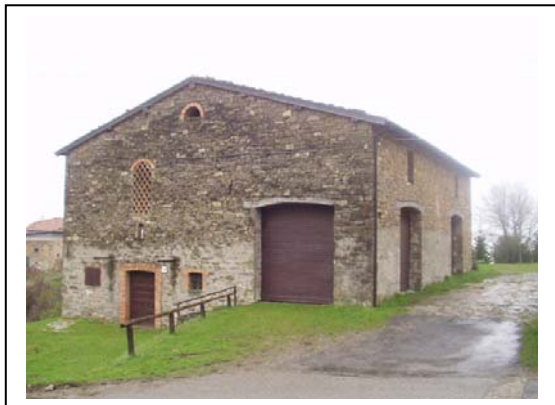
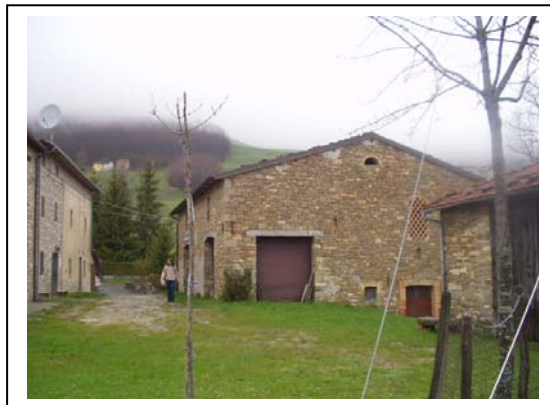
UNITA' EDILIZIA NR. 1

La u.e. presenta luci voltate e semicircolari in laterizio e un portico, oggi chiuso da saracinesche, a quattro luci architravate in legno.

Il paramento murario delle u.e. nr. 1-2-4-7-8-9 e' in elementi lapidei.

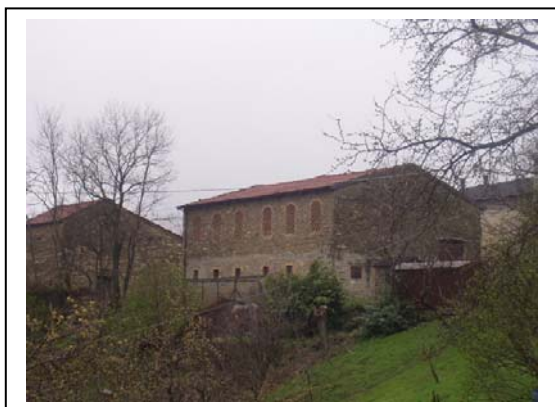
UNITA' EDILIZIE NR. 1-2

L'ingresso della u.e. nr. 2 e' trilitico con archetto di scarico superiore. si notano bucatore di piccionaia.

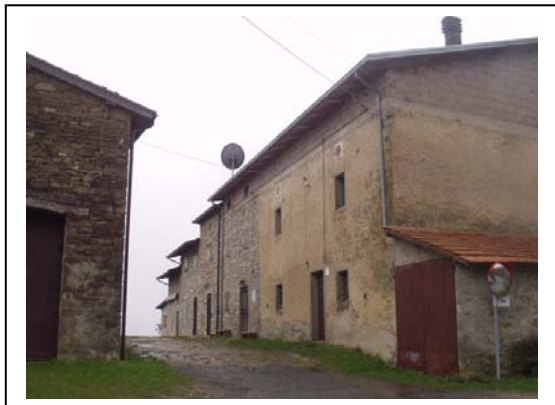
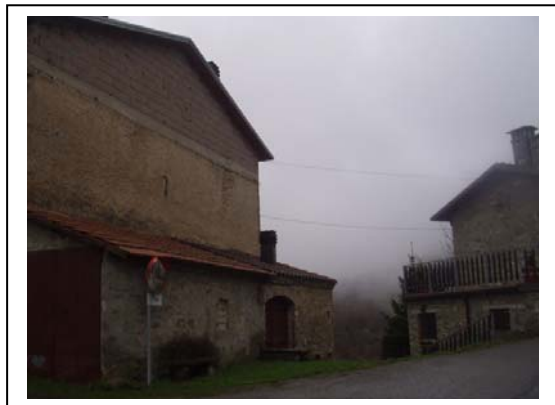
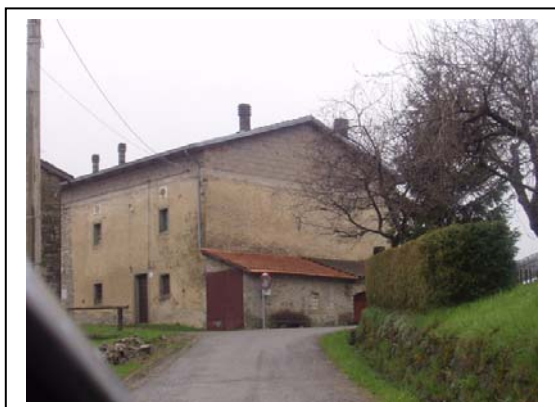
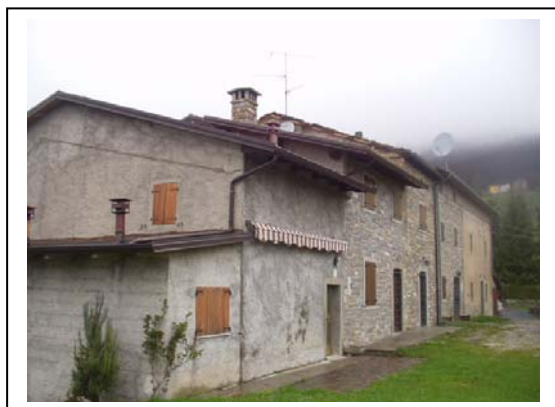
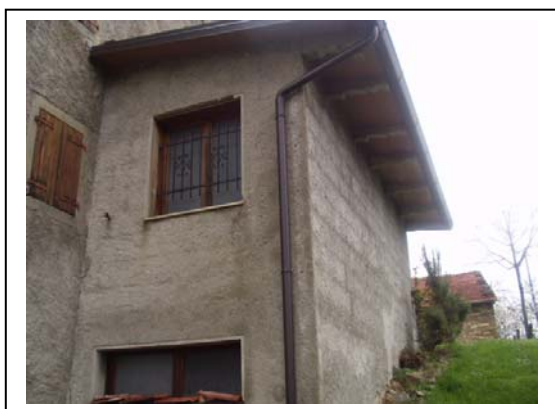
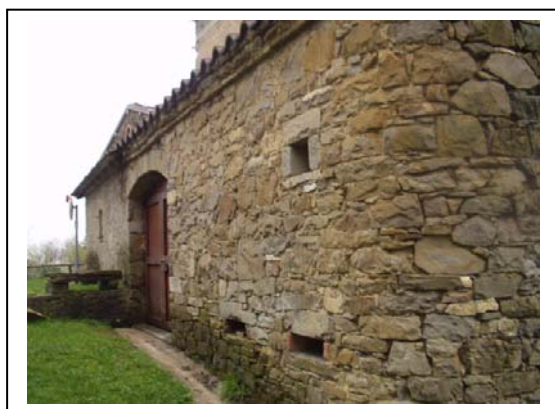
UNITA' EDILIZIA NR. 6

La u.e. nr. 6 presenta un rialzamento del tetto nella parte nord e una piccola superfetazione sul fronte sud; in tali parti il paramento murario e' intonacato.

Le luci sono riquadrate in arenaria e i portali trilitici. Si nota, nella parte nord, un'ampia apertura ad arco ribassato in pietra, una cornice sottogronda e uno spigolo tra due pareti smussato.
